莫拉克颱風荖濃溪寶來—桃源段地貌變遷

文・圖／莊文星

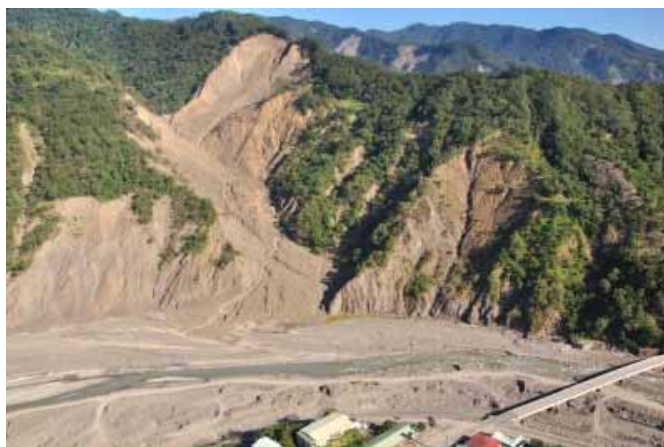
桃源鄉八村：梅山、梅蘭、復興、勤和、桃源、高中、建山、寶山等，其中除建山村外，其餘村落都容易因為豪雨導致道路中斷而成為孤島。高雄的寶來溫泉全國聞名，但莫拉克颱風過後，於 2009 年 8 月中旬不要說溫泉沒了，就連寶來最繁榮的大街也是一片泥淖，寶來地區對外的交通還沒有搶通，為了安全，大多村民都已經搭直昇機暫時離開避難。這期間雖經眾人之努力搶救但依然滿目瘡痍。位於寶來一號橋與寶來二號橋間的寶來因山崩、土石流毀壞並掩埋了所有的溫泉源頭，而以河道彎曲攻擊坡土石崩裂尤烈（圖 1）。

圖 1. 荖濃溪寶來二號橋周遭地景，位處於寶來彎曲攻擊坡，因邊坡不穩定容易山崩滑移。

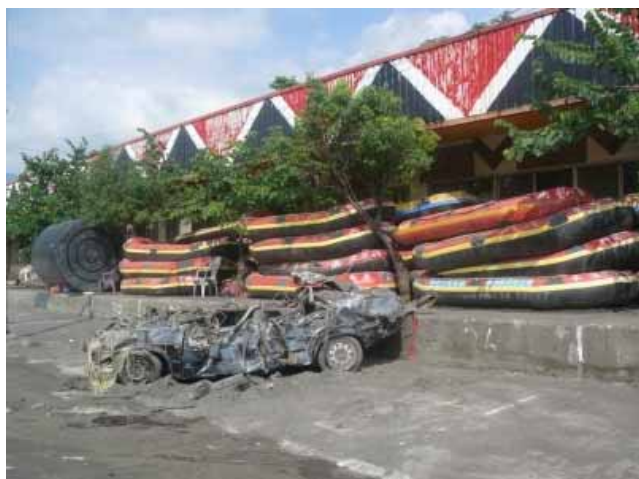
圖 2. 八八水災荖濃溪河水暴漲氾濫成災。

一下子寶來街上已經淹過了 1 公尺餘。大夥兒使力往寶來大街旁的巷子跑，而後頭來不及撤退的人，被洪水沖倒，但為求存活，也只得又爬起來繼續跑，人跑給水追。洪水沖過的寶來大街，漂滿泛舟船與救生衣，街道似已可以泛舟。最可怕的是，四周一片漆黑，根本不曉得什麼時候會有後續的滔滔大水衝著你而來？只見扭曲變形之殘破車體停在寶來大街上（圖 2）。

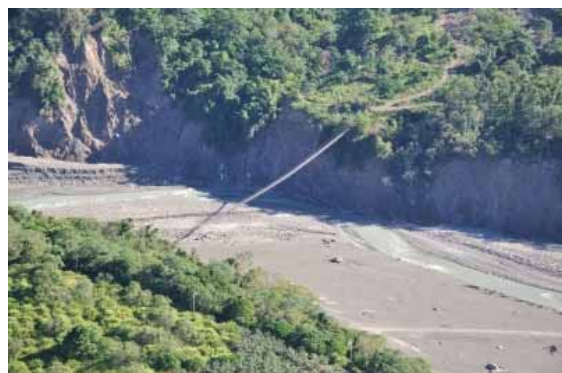
水災改變山區的地形，荖濃溪兩側河岸在大水沖刷下，崩塌光禿一片，有許多聯外的吊橋、流籠、橋柱傾倒，安全堪慮（圖 3、4）。荖濃溪支流注入荖濃溪主

圖 3. 六龜囉囉埔鉅鹿吊橋已斷落頹掛於溪邊懸崖，荖濃溪沿岸大水沖刷土石崩塌，光禿一片。

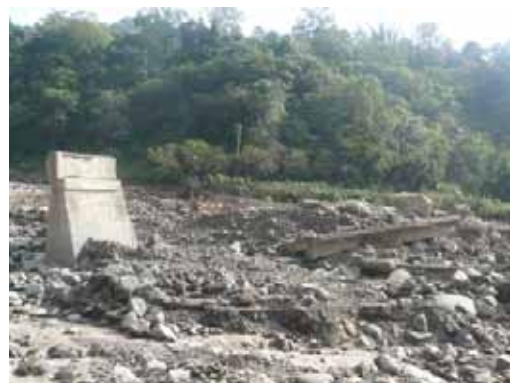
圖 4. 莫拉克颱風八八水災毀壞之綠茂橋。

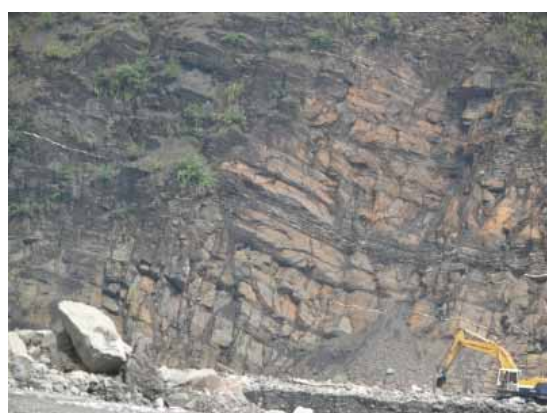
流會口處易形成堰塞湖。先前存在的沖積扇或陸續填加所形成新的沖積扇，其中堆疊如山的岩塊、砂石、泥土，阻擋了荖濃溪的水流，形成堰塞湖。水面上都是漂流木雜物，讓人看了怵目驚心。而高雄寶來山區的堰塞湖則出現了水量太大而向外溢出的現象，潰堤之後強勁的水流夾雜著泥沙與石塊，連車子都載浮載沈漂走了，而在當地住了幾十年的人，也從來沒有看過這樣的現象。荖濃溪及寶來溪泥沙淤積，災後短時間內，也無力善後。不幸的事接踵而來，8 月 11 日桃源堰塞湖潰堤，洪水宣洩不及，造成溪流改道，淘空路基、摧毀橋樑，河道旁多家溫泉會館也被沖毀，損失慘重。說起來河川單位也應負起責任，儘速疏浚，以防再次受災（圖 5、6）。桃源區高中里綠茂河岸為長枝坑層中砂頁岩薄互層，雖然層層堆疊的峭壁安息角高，穩定不易崩塌，但也因而易形成狹窄河道。狹長的河道若有外來大量岩塊土石堆積，則易阻斷荖濃溪的水流，形成堰塞湖（圖 5）。

圖 5. 桃源區高中里綠茂河岸為長枝坑層中砂頁岩薄互層，河床土石堆積嚴重，必須經常清除，以維護南橫公路暢通。

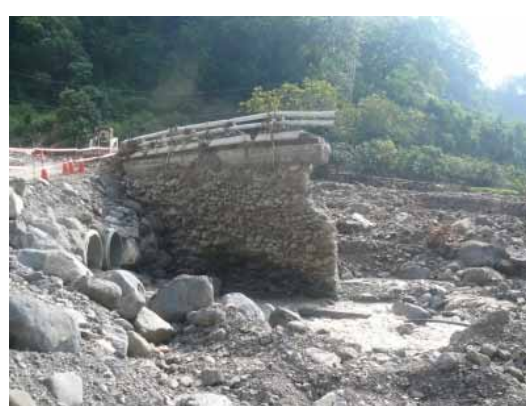
圖 6. 莫拉克颱風時毀壞之南橫公路炳才橋及搶修後通車之臨時便道。

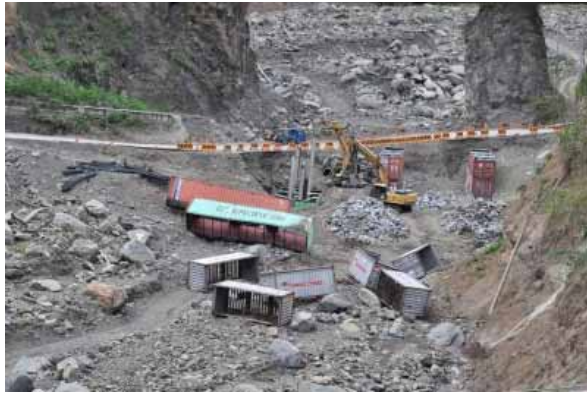
圖 7. 埔頭溪荖荖溫泉（高中溫泉）入口
處災後搶修現況。

荖濃溪六龜一梅山段屬中央山脈亞變質岩區，多斷層與溫泉分布，著名的有寶來、不老、高中（荖荖）、少年溪（桃源）、勤和（玉穗）、復興、梅蘭、梅山溫泉等。高中溫泉舊稱荖荖溫泉，為南部橫貫公路極易到達的露天野溪溫泉，災後災情慘重急待搶修（圖 7）。

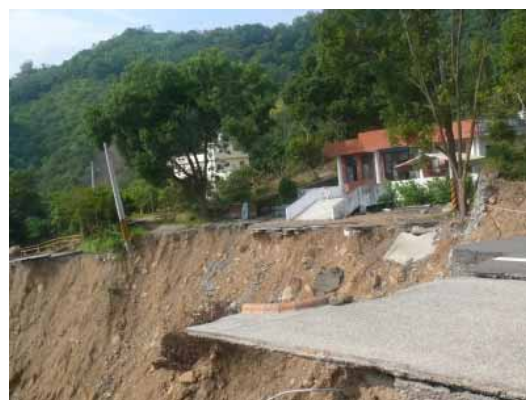
高中臺地（圖 8）由荖濃溪支流埔頭溪、塔羅留溪與荖濃溪圍繞而成，最高點排剪山，海拔高 1039 公尺，舊地名稱排剪。主要的部落有高中一村與高中二村兩大部落。莫拉克颱風八八水災由於臺地坡腳經河流沖刷侵蝕淘空，邊坡不穩定造成坡移滑動，路基淘空、道路損毀（圖 9）。高中二村與大肚關之間有荖濃溪支流塔羅留溪，護育多年之鯛魚保護區是寶來地區泡湯的新景點，奈因八八水災氾濫，將此護魚步道破壞殆盡，不復昔日之風光（圖 10）。

圖 9. 莫拉克颱風八八水災毀壞之高中檢查哨。

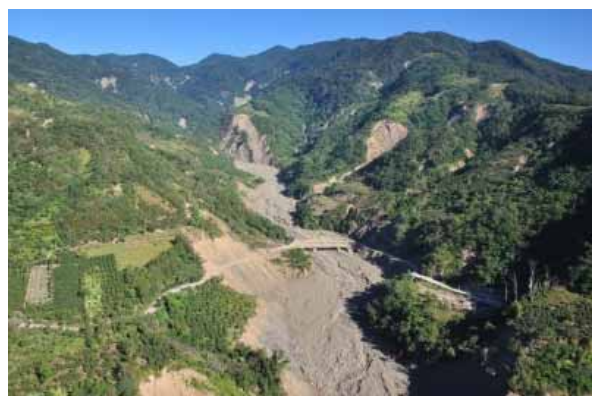
圖 10. 高中二村與大肚關之間的新翠谷橋周遭地貌（此塔羅留溪向下匯注至荖濃溪）。塔羅留溪兩岸崩塌嚴重，環境復育困難重重。

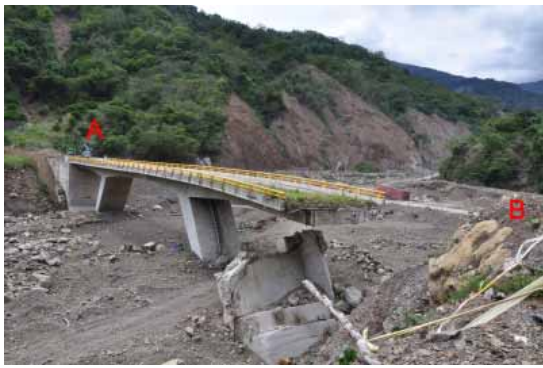
往桃源區方向前進之新翠谷橋位處塔羅留溪畔，經水流狂瀉而下，橋墩硬生生地折斷，矗立於溪中，顯得格外突兀。當地主要岩石為低度變質之硬頁岩偶夾薄層砂岩、冷泉碳酸鹽岩（俗稱龜甲石）、玄武岩質火山碎屑岩和玄武岩熔岩（圖 11）。

莫拉克颱風所帶來的山崩、岩塊崩移、土石流等災害，一般以支流匯入荖濃溪主流的交會河口處為最，塔羅留溪新翠谷橋一帶就是一個例子（圖 11、12）。

圖 11. 桃源區塔羅留溪新翠谷橋，八八水災橋斷路毀。A 為塔羅留溪護溪步道鮎魚保護區地標；B 為硬頁岩地層中出露的冷泉碳酸鹽岩露頭。

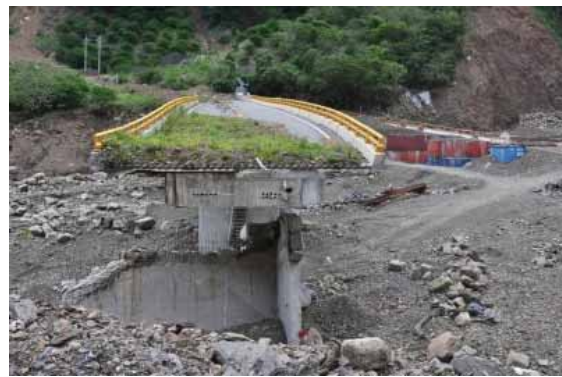
圖 12. 桃源區塔羅留溪新翠谷橋，於八八風災過後緊急搶修情況。

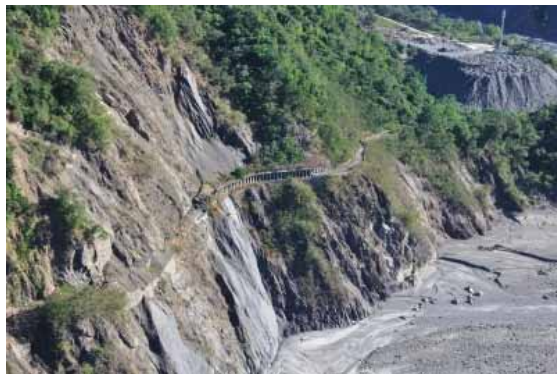
由高中一村—高中二村—大肚關—舊社之舊南橫公路，為沿著荖濃溪河畔懸崖峭壁所開築的道路，沿線所經過地區為劈理十分發達、容易破裂的樟山層硬頁岩地層。坍方落石不斷，原建有明隧道保護行車安全（圖 13、14）。921 集集大地震之後，臺灣各山地土石鬆動、常有落石，為了防止意外產生，此明隧道路段

圖 13. 塔拉拉魯芙隧道旁之明隧道，目前此舊道已封閉禁止行駛。

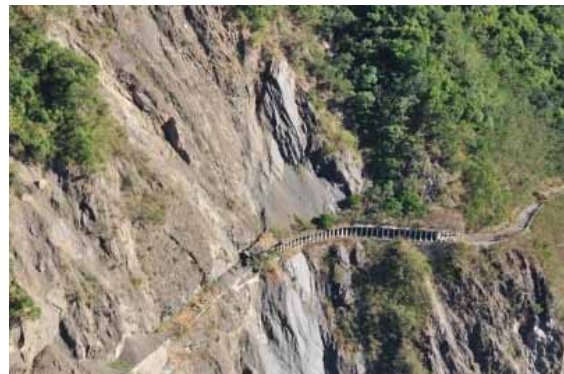
圖 14. 明隧道局部放大特寫鏡頭，沿線所經主要為劈理發育岩石易破碎的樟山層硬頁岩地層。

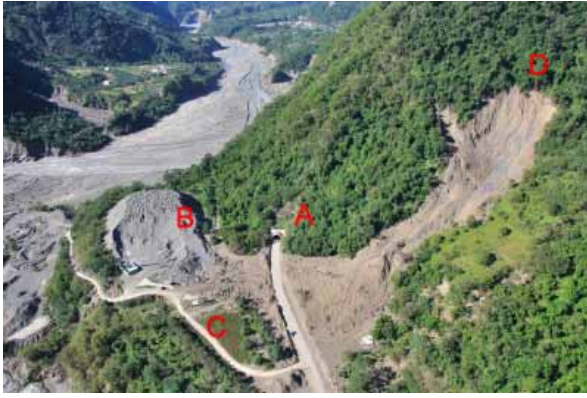
也已封閉禁止通行。目前已建塔拉拉魯芙隧道另闢新道路，遠離荖濃溪畔懸崖峭壁且基盤岩石不牢固，容易山崩落石與路基淘空損毀的路段，改由向內側開鑿隧道，保護行車人的安全，不失為一良策。塔拉拉魯芙隧道，目前雖已暫時解決了高中至大肚關之問題，但是於塔拉拉魯芙隧道西端出口，因鄰近公路西側崩場地以及隧道開挖形成棄土場勢必成為二次土石流的源區，尙有待工程上的克服（圖 15、16）。

圖 15. 塔拉拉魯芙隧道口。A 為東側隧道口；B 為南橫公路北側棄土場；C 為通往明隧道目前已禁止通行之舊公路；D 為西側崩塌地。

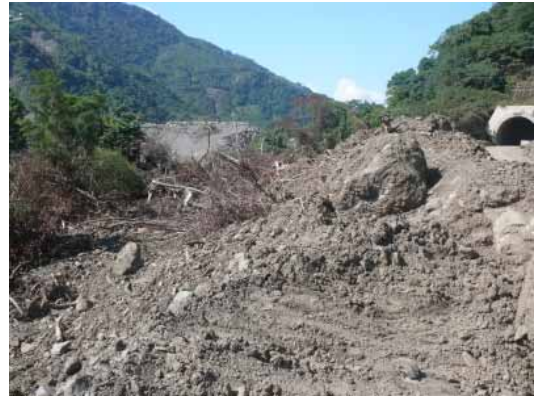
圖 16. 塔拉拉魯芙隧道口土石流破壞的情景

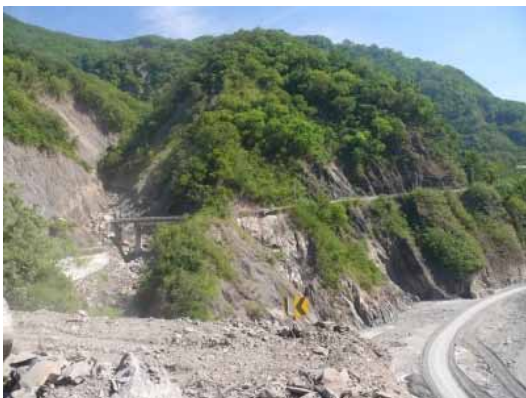
圖 17. 八八水災時桃源舊社高賢橋遭洪水沖毀，沿線所經為劈理發育的樟山層硬頁岩地層。

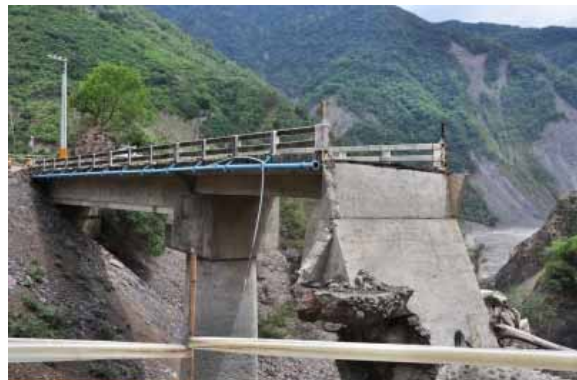
過了塔拉拉魯芙隧道西端出口，公路即沿著荖濃溪畔懸崖峭壁，朝西北方前進。經高賢橋（圖 17）、流芳橋、萬年橋（圖 18）可抵達桃源。沿途所經路段，同為劈理發達容易碎裂、懸崖峭壁的危險路段（圖 17）。同樣地，在支流與荖濃溪主流交會口處，可說是從 921 集集大地震以來，只要是遇到豪雨、山洪爆發，都是土石流等災害極為嚴重的區域，桃源舊社萬年橋一帶，也不例外（圖 18）。萬年橋鄰近區域為樟山層上段硬頁岩夾玄武岩質火山碎屑岩和玄武岩熔岩流地層。玄武岩質的基性岩石，經海水與熱蝕變或稱細碧岩化作用，已成為細碧岩之火山岩類岩石。這些熔岩流，氣孔十分發達，多氣孔，且為後期的碳酸鹽類充填，為具有杏仁狀構造之岩石。

圖 18. 桃源區舊社萬年橋，八八水災橋斷路毀之現況。

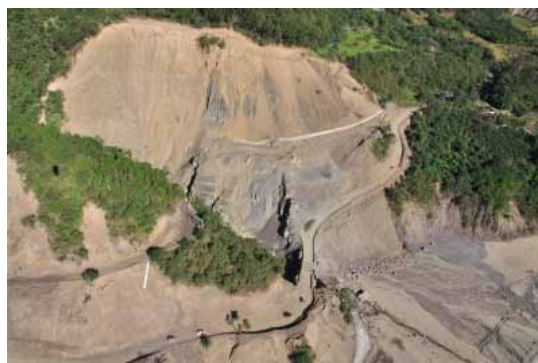
荖濃溪舊社—深溝—桃源—勤和段河階地貌十分清楚，由勝境橋與百靈橋附近遠眺桃源區公所聚落，高位段丘與低位段丘都發育（圖 19）。由深溝百靈橋至桃源溪路段山坡崩塌情形十分嚴重，目前已大力搶修，工程浩大、經費不貲（圖 20）。

圖 20. 百靈橋附近山坡崩塌情形鳥瞰圖。目前已大力搶修，工程浩大經費不貲。

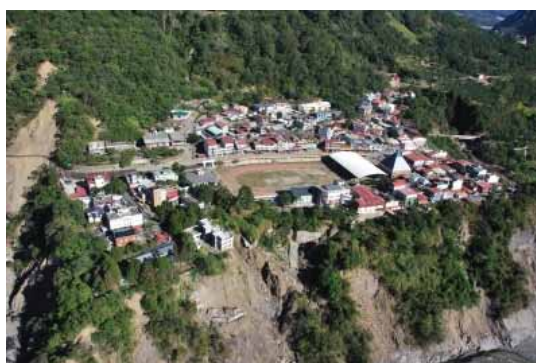
圖 22. 高雄市桃源區行政中心聚落全貌。桃源里為桃源溪與荖濃溪圍繞之臺地，四周常崩塌，處境險惡，似已無青山常在、綠水常流之佳境。

桃源臺地所面臨的荖濃溪為斷層線谷，斷層所經岩石易破碎且斷層擦痕無所不在，也就是說整個河岸地區，大都曾受剪力與應力之作用，岩體或岩塊早已破碎，因而邊坡不穩定，災害頻傳（圖 22）。

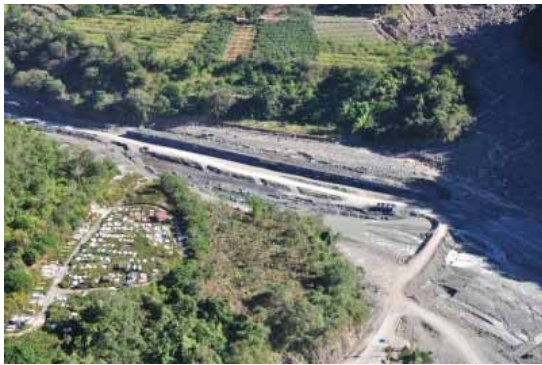
過了桃源，山坡滑移土石鬆動、路基淘空無法通行，災後公路只得改行河床。在河岸高灘地架設臨時便橋與臨時便道，工程十分艱鉅，常使用貨櫃築堤，確保道路免於洪水與土石流之威脅，亦是工程的一項新的事蹟與考驗（圖 23）。桃源至勤和之間的樂農橋，設立地標為臨時便道 1K，亦是由貨櫃與蛇籠所完成的工程（圖 24、25、26）。位處勤和一桃源區段間，於莫拉克颱風過後公路總局工程單位全力搶修道路（圖 25），用貨櫃及蛇籠堆疊邊坡，以利道路地基穩固，由此全景圖可窺出端倪（圖 26）。順著荖濃溪上游處俯瞰，可清晰一覽少年流域圍繞著美秀臺地與勤和村（圖 27）。

圖 23. 桃源區樂農橋鄰近河岸高灘地墓園及其附近荖濃溪道整治及道路搶修之概況。

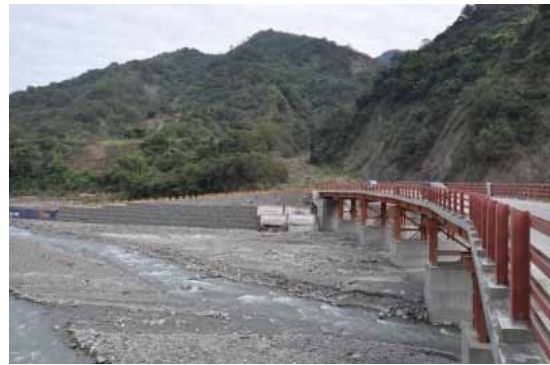
圖 24. 桃源至勤和間之樂農橋於八八水災後設立地標為臨時便道 1K，荖濃溪兩側以蛇籠貨櫃堆置架設臨時通路。

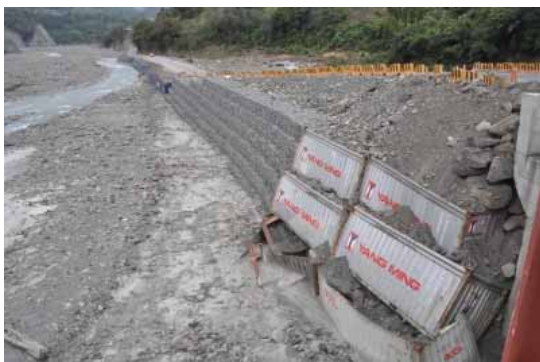
圖 25. 荖濃溪勤和—桃源間的南橫公路現況圖，莫拉克颱風災後，利用蛇籠貨櫃搶修通車之概況。

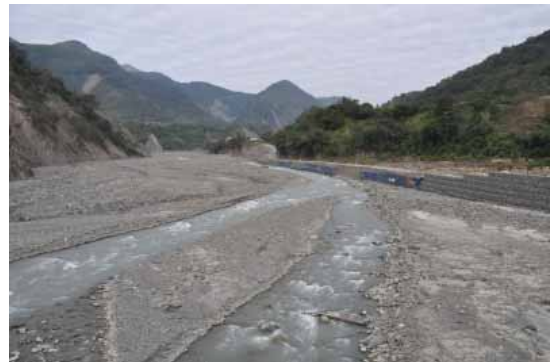
圖 26. 勤和少年溪鄰近地區，荖濃溪右岸災後利用貨櫃與蛇籠築堤，規範行水河道，搶修道路之狀況。

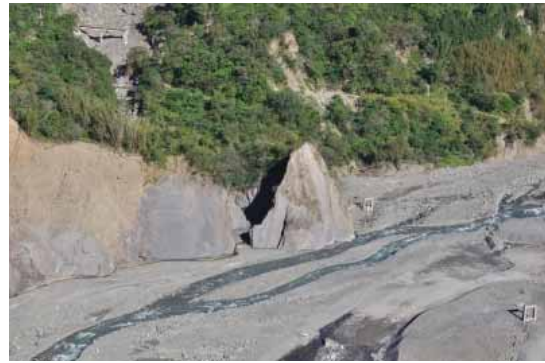
圖 28. 少年溪風景區近況鳥瞰圖。少年溪及頽圯的少年溪吊橋橋墩。

少年溪風景區位處於高雄市桃源區，為臺 20 線公路（南橫公路）側之荖濃溪與其支流少年溪所交會鄰近之臺地，也是桃源區最早開發的觀光景點之一。桃源溫泉（少年溪溫泉）風景區之外，還有長龍瀑布、鴛鴦瀑布、少年溪瀑布、少年溪吊橋等景點，很適合前來休憩及遊賞，奈因莫拉克颱風過後，已滿目瘡痍，只見頽圯的少年溪吊橋橋墩，供後人憑弔（圖 28）。鴛鴦瀑布位處荖濃溪及其支流少年溪交會處，由兩片高度約 4~50 公尺的巨大岩山（又名鴛鴦谷）所夾持，順著山形水勢沖刷而下，名喚鴛鴦瀑布，瀑布不大，高約 10 公尺左右（圖 28）。

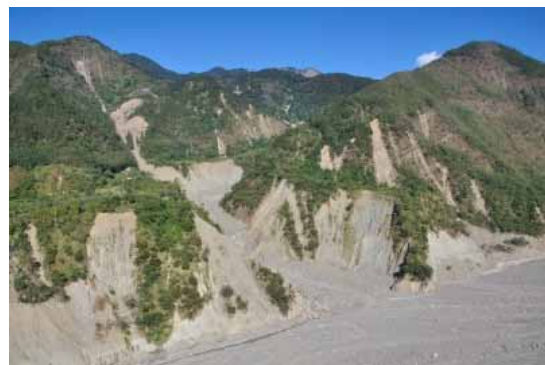
圖 30. 荖濃溪桃源段美秀臺地。美秀臺地是美秀溪與荖濃溪沖積匯流處之舊期隆起的高位河階段丘臺地。

自 921 集集大地震的搖晃，再歷經 2007 年聖帕颱風以及 2009 年莫拉克颱風的洗禮，荖濃溪與美秀溪間的美秀臺地，已崩塌得光禿一片，似乎快要成了礫岩惡地（圖 30）。如何植生復育、重現生機，將是水土保持的一大考驗。
