三探竹山槽溝－揭露地質構造變化之謎

文／蔣正興·圖／詹美律、徐家祥、范書睿

摘要

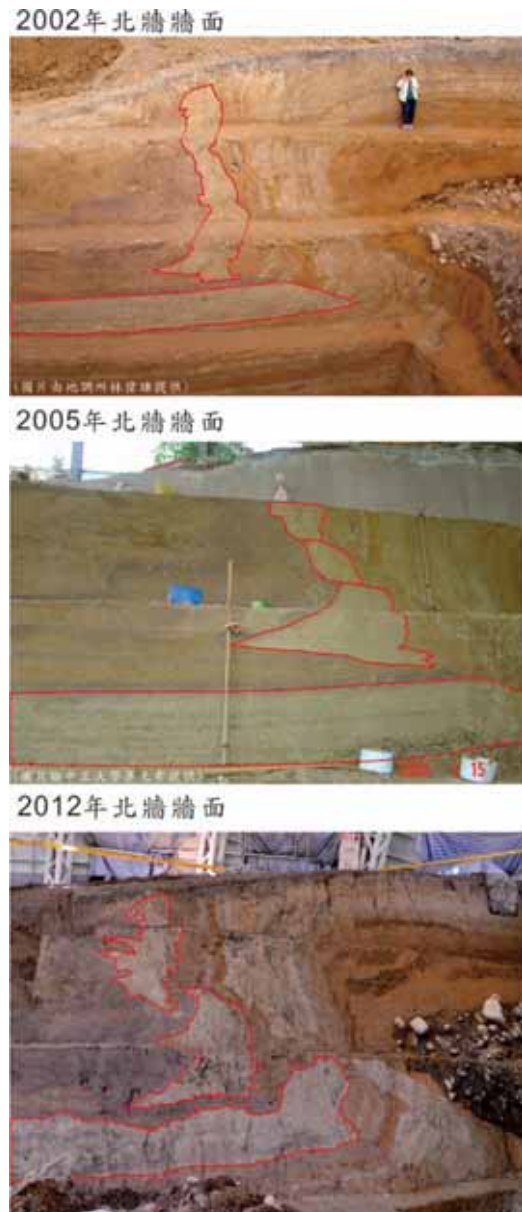
2005年及2012年的擴挖北牆剖面，相較2002年的槽溝面相對後退了1公尺及3公尺，這3期的北牆剖面，在構造上有明顯的差異，牆上的一淺色土層在短短3公尺的距離，由一整塊逐漸變成數個不連續斷塊(圖2)，根據中央大學應用地質研究所黃文正教授研究，由於槽溝北牆恰巧位在主斷層的轉彎處，歪斜且不連續的斷層面使北牆的地質構造在短距離內有顯著的差異。相較之下，三次的南牆擴挖面的地質構造就無明顯的差異。目前竹山園區展示了2005年所剝製的南北牆地質剖面，及2012年重新開挖的槽溝，因此讀者可以前來參訪，嘗試比較兩者，窺看車籠埔斷層在地底下三度空間的變化(圖3)。

圖 2. 歷年北牆的構造變化。紅色框線所示意的為原本連續的同一土層單元。此土層單元在不同時期的擴挖牆面上，逐漸變成數個不連續的斷塊。

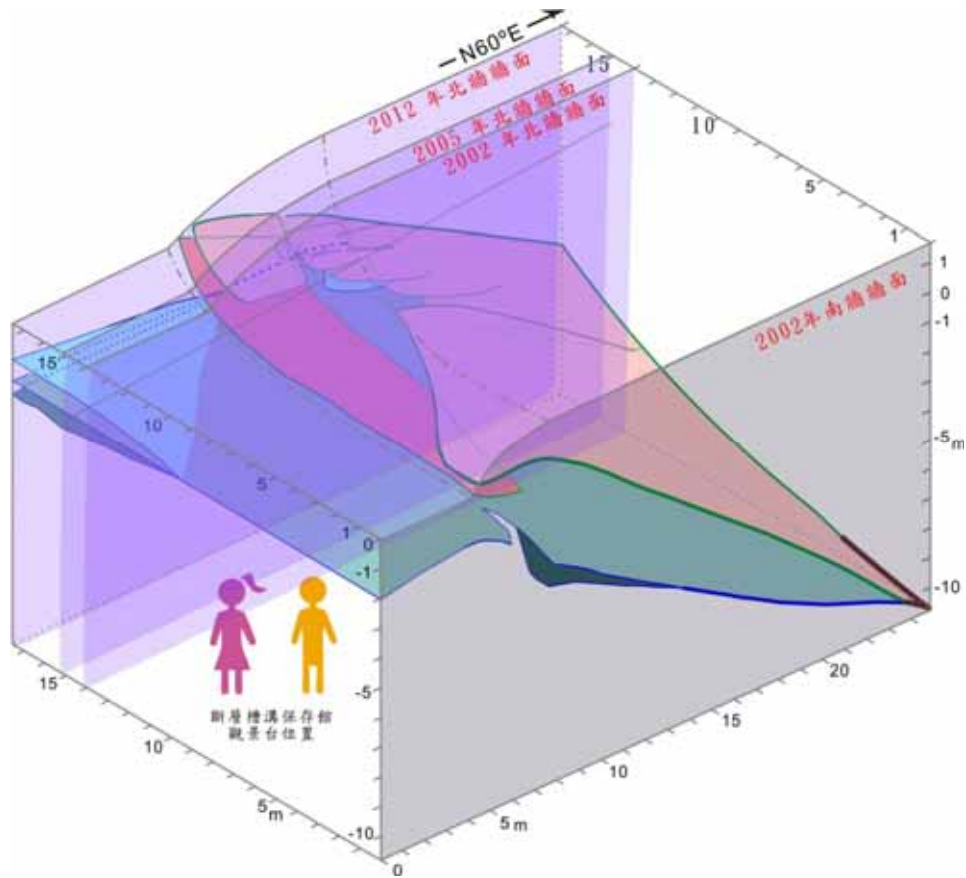
圖 3. 竹山槽溝的地質剖面三維示意圖。粉紅色與藍色色調的曲面為斷層面，紫色色調的垂直面為北牆槽溝面，灰色垂直面為南牆槽溝面。隨著槽溝擴挖，北牆的斷層跡有明顯的變化。(黃文正教授提供)。

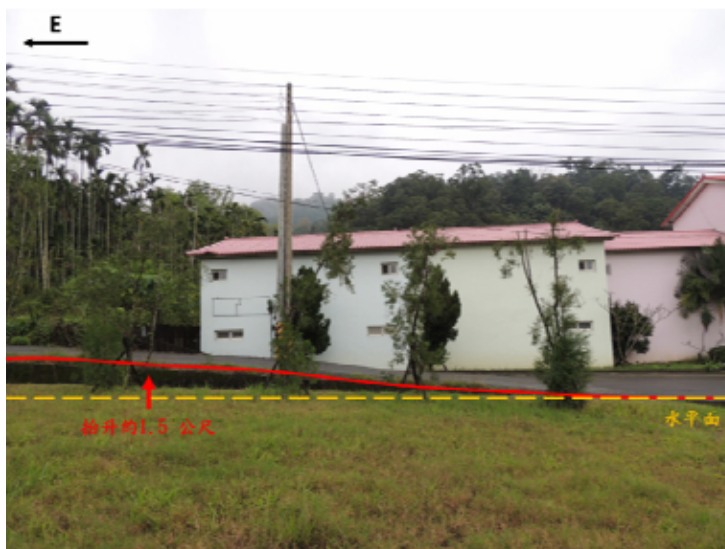
圖 4. 竹山園區周圍的地變斜坡小路。原本近乎平坦的道路，集集地震後路面相對抬升 1.5 公尺，重鋪柏油後成為如今的坡路(箭頭處)。

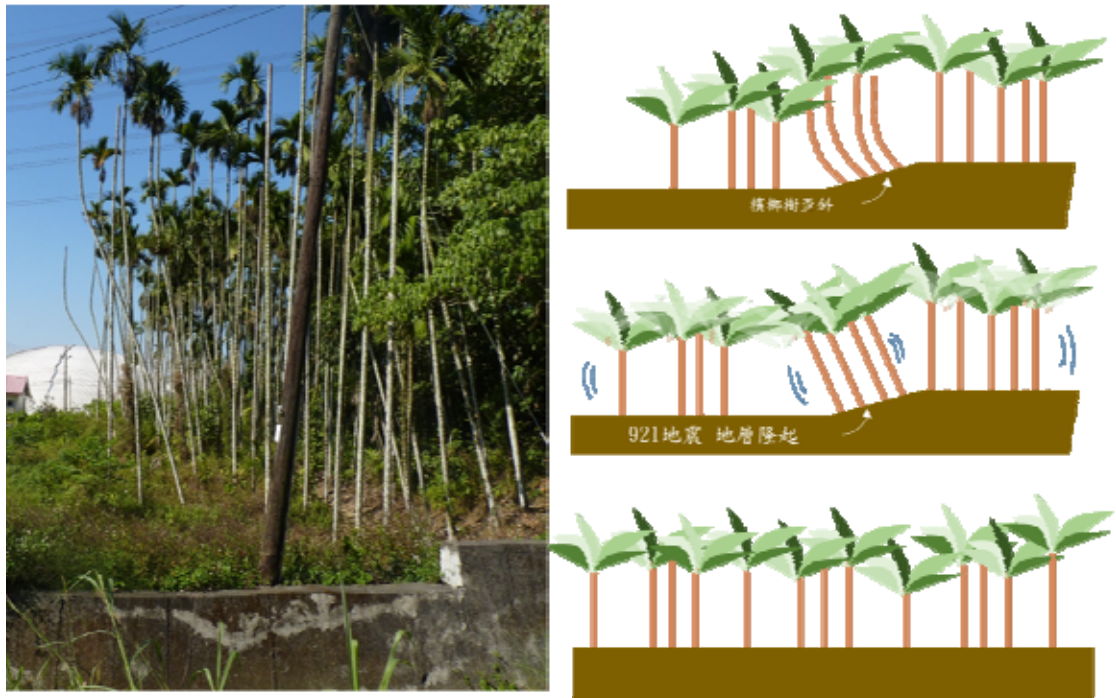
圖 5. 彎曲的檳榔樹。集集地震造成此處的檳榔樹隨同地表傾斜，檳榔樹有垂直生長的特性，因此地震發生數年後此處的檳榔樹呈「L 型」，如右側卡通圖示意（由下而上）。

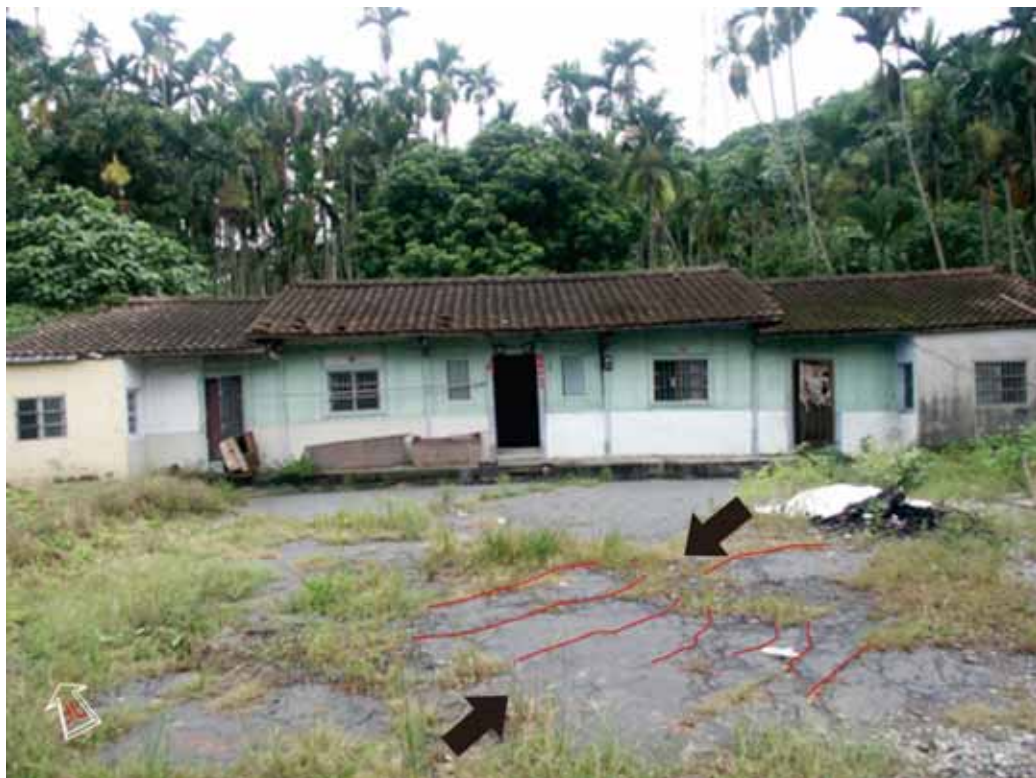
圖 6. 集集地震引致的地表破裂遺跡。竹山槽溝東邊約 30 米處的三合院，其庭院的柏油出現一系列方向性的地裂縫(部分以紅線示意於照片中)，為斷層引致的擠壓效應所造成，雜草沿部分裂縫生長。黑色箭頭指示壓應力的方向。

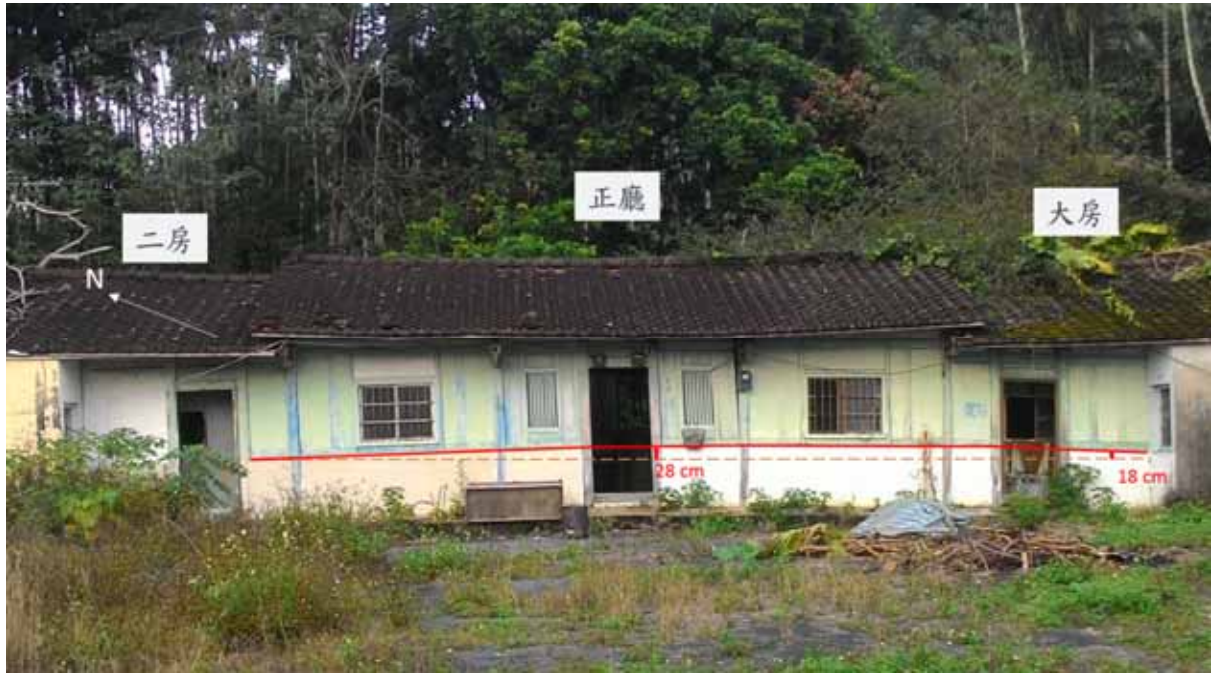
圖 7. 竹山槽溝東側的變形三合院(同上圖中建物)。中間的正廳為地震後抬升最高處(箭頭處)，紅色實線為地變後的牆界，虛線示意其原水平的位置。大門兩側的窗戶，因房屋不等量的抬升，而呈現約略向兩側傾斜。
