## 二十年前的那個地震(五) 與集集地震有關的橋的故事

文·圖／鍾令和

藉由黃豐昌老師提供的集集地震發生前後的照片，筆者進一步將集集地震對橋的破壞做一些回顧。

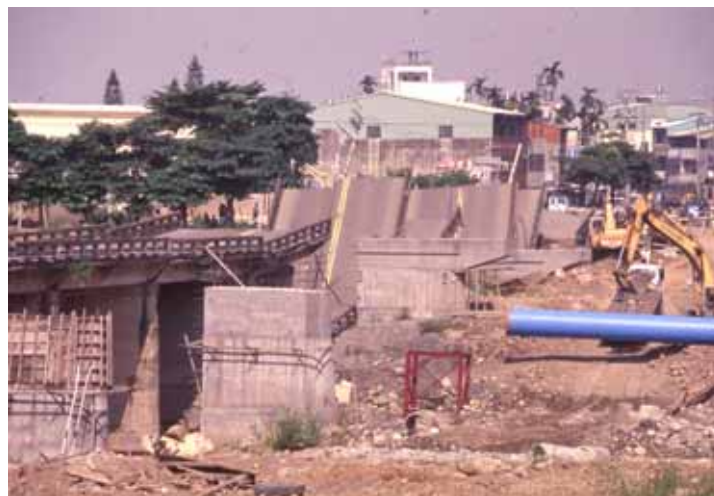
上個月臺灣新聞的熱點除了選戰倒數破百之外，最大的新聞應該是南方澳大橋落橋事件。在整理黃豐昌老師集集地震的照片中也有橋梁被破壞的照片與修復的過程。地震中常見的橋樑破壞模式有穩定性喪失與構件損壞二者。前者主要是地震搖晃所造成，後者則是斷層通過或是搖晃過程中損壞。集集地震影響範圍內近千座橋樑中，約有 20% 橋樑受到不同程度之損傷，其中二十餘座嚴重損壞，一江橋即其中之一（圖 1）。

車籠埔斷層在此區產生相當複雜的斷層系統，斷層分叉成三條分支通過頭汴坑溪，其中之一穿過一江橋下。受斷層分支的影響，一江橋的落橋形成獨特的骨牌堆疊形狀，成爲一幅帶有一點奇幻又詭異的景象。在之後的兩年中使用便橋，新橋於民國 90 年 5 月竣工通車，由原先的兩線道橋變成如今的四線大橋（圖 2）。

圖 1. 集集震後的一江橋

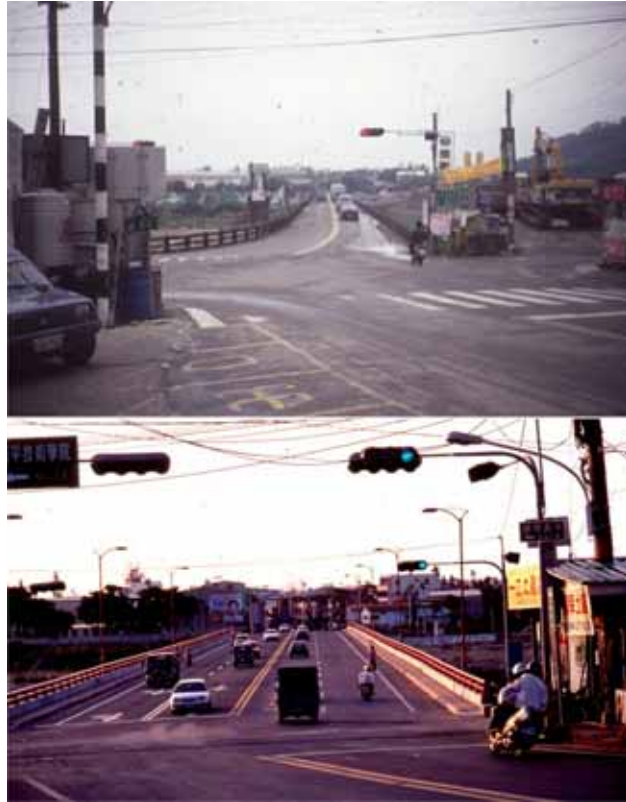
圖 2. 比較集集地震前(上圖)與修復後的一江橋(下圖)

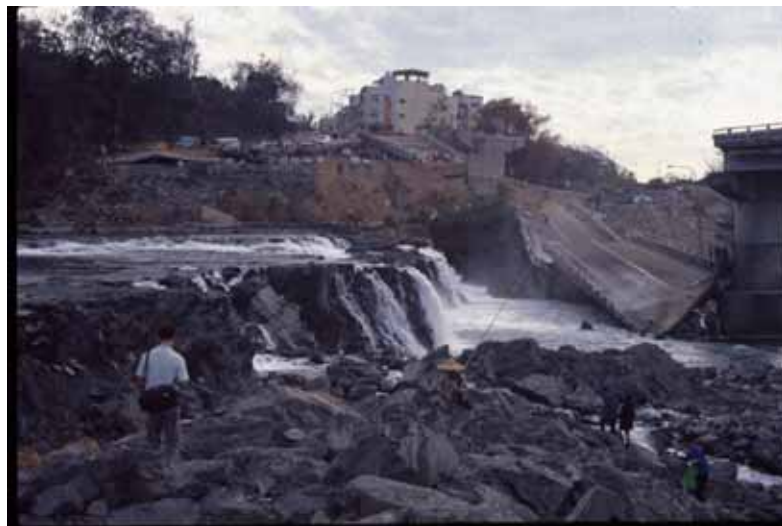
集集地震遺跡中最著名的橋樑要屬位於臺中豐原的埤豐橋，由於車籠埔斷層通過第一與第二橋墩之間，造成落橋發生，並產生約 5 至 6 公尺的斷層落差（圖 3）。但整座橋有 80% 並未受損，經專家研議後將斷層附近的橋墩墊高，因此產生了世界上唯一一座的「半」斜橋，並在地震後兩年內就竣工通車（圖 4）。

圖 3. 埤豐瀑布與埤豐橋

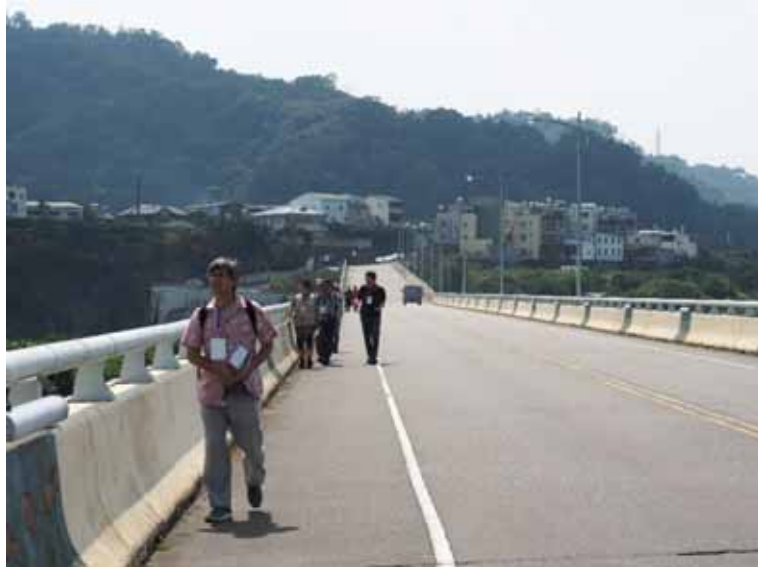
圖 4. 「半」斜橋

這樣的做法主要有幾個原因：第一、時間與經費的考量，埤豐橋總長度約 400 公尺，而損壞的部分僅僅不到 50 公尺左右，由於蓋一座新橋所要耗費的時間與物力太龐大，幾乎無法在兩年內完成通車，這也是 921 受損的橋梁大部分都在原址重建的原因。第二、車籠埔斷層的活動周期約 300 至 400 年，而新埤豐橋使用的鋼筋混凝土結構，其使用年限大約 30 至 50 年，所以在使用年限內應該安全無虞，不受地震危害。第三、在埤豐橋附近的車籠埔斷層帶很寬（約 300-400 公尺），新橋的選址困難，而且新蓋的橋樑並不會比舊橋安全，畢竟，有 80% 的舊埤豐橋已經歷過規模 7.3 的集集地震考驗。

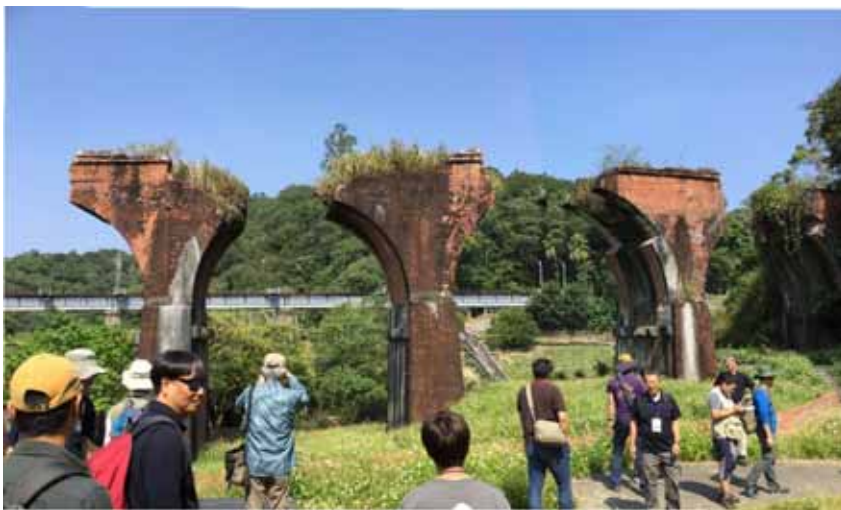
在臺灣另一座因地震而聞名的橋樑，是位於苗栗縣三義鄉的龍騰斷橋（舊名魚藤坪斷橋，圖 5），該橋爲 1907 年所建，原爲縱貫鐵路的一部分。在 1935 年規模 7.1 的新竹臺中地震中因受損而廢棄，但美麗的紅色磚造橋墩反而成爲三義

圖 5. 龍騰斷橋
