2009 年芭瑪颱風臺灣東北部地貌變遷（二）

羅東溪、冬山河、新城溪

文·圖／莊文星

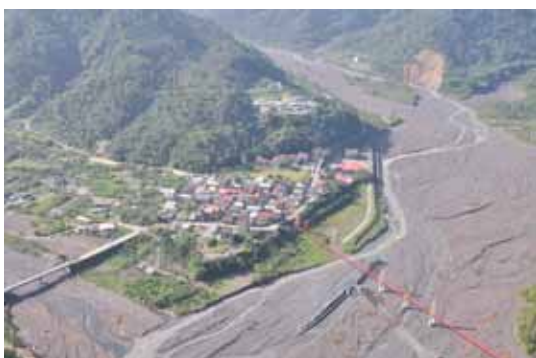
圖 1. 寒溪部落。大同鄉寒溪部落、寒溪橋以及寒溪吊橋。乾季車輛行駛河床便道，大水時村落與外地聯絡有賴寒溪吊橋。

寒溪（圖 1、2）位處羅東溪上游番社坑溪畔，海拔高約 250 公尺，是一處世外桃源的泰雅部落，境內有一座大的鋼索吊橋、神秘幽雅的新光神社遺址以及生態資源富饒的古魯林道。居住在這裡的原住民屬泰雅族南澳群，包括了寒溪社、四方林社、小南社、大元社、古魯社等 5 大部落，由於傳統的狩獵生活方式已逐漸式微，目前以從事農業生活為主，種植文旦柚、柳丁、桃子、李子等果樹。番社坑溪起源於大元山(1498m)，兩岸蒼木茂盛，屬闊葉林地區。寒溪吊橋猶如一道彩虹橫跨兩岸，駐足橋上瞭望遼闊平野別有一番樂趣，是蘭陽十八勝之一。古魯是全臺雨水最豐沛的地方之一，有雨水之鄉的美稱。這裡有林務局管轄的寒溪與古魯二大林道，古魯林道自翠峰湖至寒溪，全長 28 公里，為早期太平山林場伐木所使用的聯外道路。自從伐木業結束後，林道多處坍方，目前後段至翠峰湖路段，已無法通行而成為廢棄林道（圖 3、4）。依圖 3 所示番社坑溪上游攔砂壩因上游集水區屬中新世中期廬山層清水段，屬板岩、硬頁岩偶含變質砂岩（林啓文與林偉雄，1995）。硬頁岩與板岩之岩石性質軟弱，極易風化破碎，也因而攔砂壩塞滿風化土石。同時相差一級之河流如主、支流交會口處也常有崩塌和沖積扇形成（圖 4）。

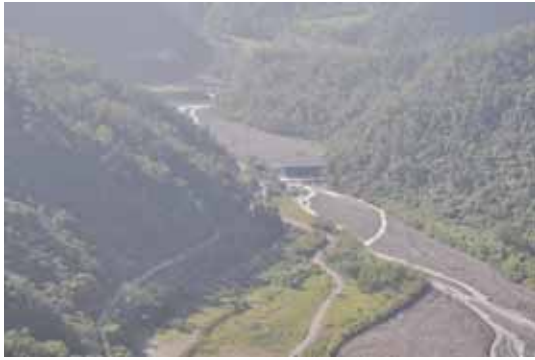
圖 3. 寒溪番社坑溪上游攔沙壩

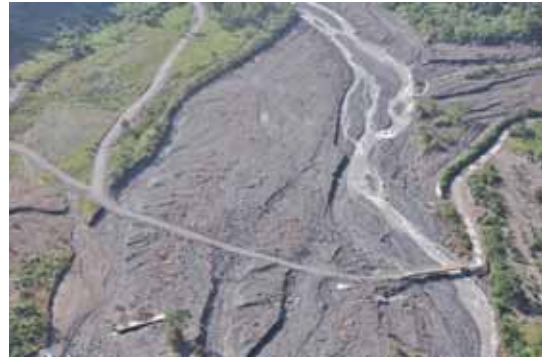
圖 4. 寒溪古魯林道多崩塌地

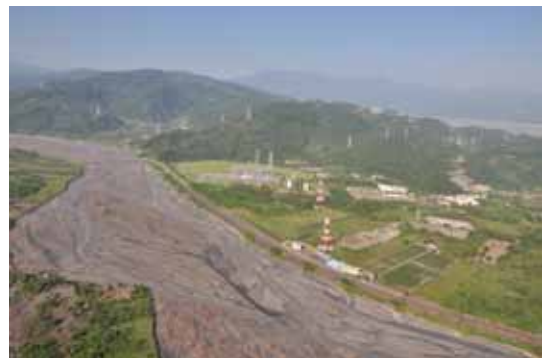
圖 6. 冬山鄉大進村淋漓坑變電站淋漓坑橋一帶，羅東溪河段，芭瑪颱風過後，河床上有許多漂流木。

羅東溪發源於大同鄉境內之大元山(1498m)，其上游有番社坑溪（又名寒溪）與打狗坑溪，兩溪在四方林附近會合（圖 5），主流全長約 21 公里。番社坑山附近為林務局大元山工作站轄區，受到森林涵養水源的保護，水質澄淨。上游番社坑溪自源地一路順流而下，流經寒溪至小南澳附近，與打狗溪會合而成為羅東溪主流。繼續往北流，流經淋漓坑（圖 6）、鼻頭橋（圖 7）、大隱淨水廠、廣興大橋（圖 8）到羅東運動公園（圖 9），羅東溪下游逕流經歪仔歪橋後注入蘭陽溪，繼續下游旅程。羅東溪因地下水位很淺，河水有伏流水挹注，水流量穩定且水質優良。

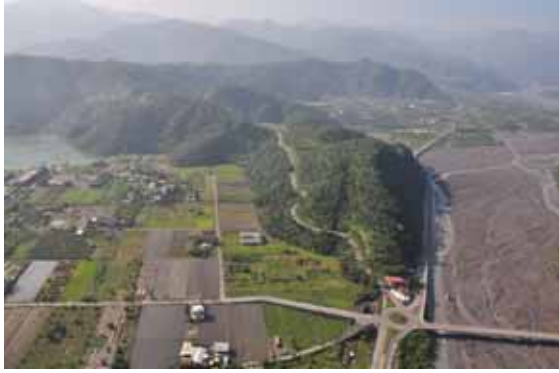
圖 7. 冬山鄉鼻子頭鼻頭橋梅花湖入口圓環，於芭瑪颱風過後溪流河床多漂流木。

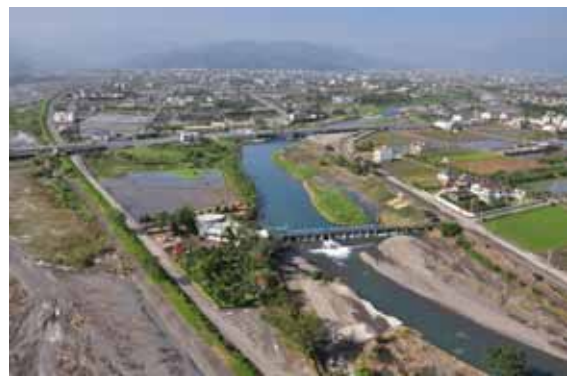
圖 10. 萬長春圳：清朝農用灌溉系統，由富豪集資興建，出資者擔任埤主，向農民收取租金支應營運管理維修之用，並從中獲取利潤。

宜蘭在水利工程方面，是始於清朝嘉慶年間，如萬長春圳（圖 10），萬長春圳是安農溪下游主要的水利措施。萬長春圳位於北城橋下附近，冬山鄉羅東運動公園對岸，建於清朝嘉慶年間，至今也有 200 多年的歷史。

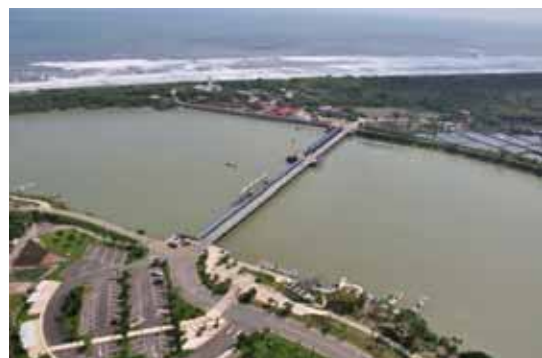
圖 17. 冬山河地區地勢低窪每逢大雨，尤其颱風豪雨，為防海水倒灌設有防潮大閘門。

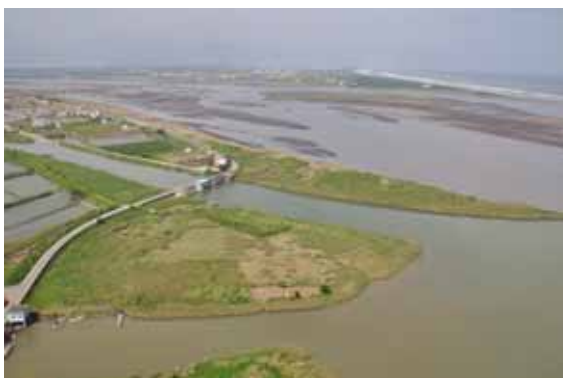
圖 18. 冬山河出海口大綿閘以及遠方蘭陽溪出海口處之葛瑪蘭橋

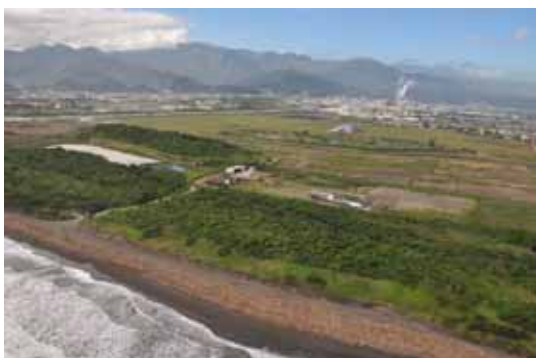
圖 24. 新城溪口沙灘海岸自然景觀，每逢颱風過後滿地散布漂流木。

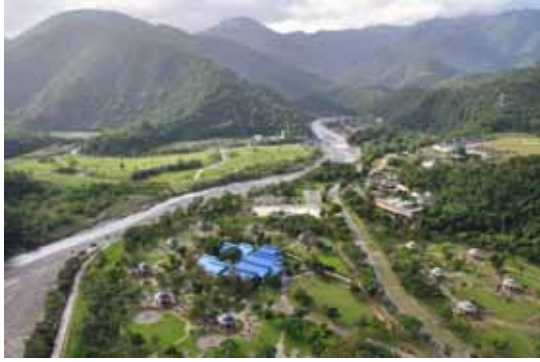
圖 26. 新城溪支流武荖坑溪上游攔砂壩及武荖坑風景區

處東、西二武荖坑溪之交會口，二溪匯合後改稱為新城溪（圖 25、26）。武荖坑溪水清澈溪谷清翠，谷中建有攔沙壩，壩下形成寬闊的水潭，是一處夏日避暑勝地（圖 27）。

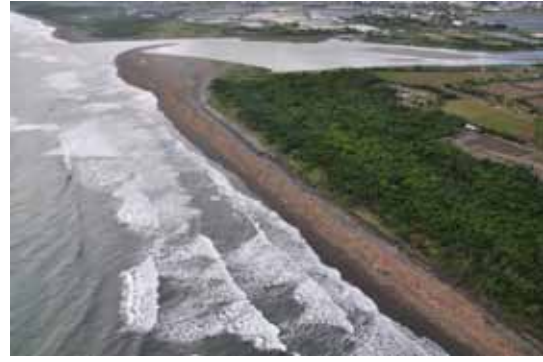
圖 27. 新城溪口沙灘海岸，每逢颱風過後滿地散布漂流木。

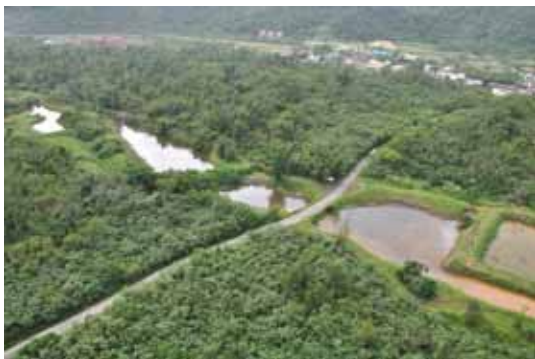
圖 28. 新城溪口大坑罟湧泉區水塘，不時冒出泡泡的水池，水面浮著一層鐵鏽污垢。

以地形的角度來看，新城溪發源於蘭陽平原西南邊山地，屬於溪流短、水湍急的河川，雨季時山洪下沖，帶來大量的泥沙。河川上游的沖刷以及下游的堆積，形成了今日的沖積平原或沼澤低地，而海岸一帶土地都是沙丘的堆積。因此在無尾港濕地這個地方，自然環境以及後天人為作用以致遍布濕地、農田，以及魚塭等景觀（圖 27、28、29）。

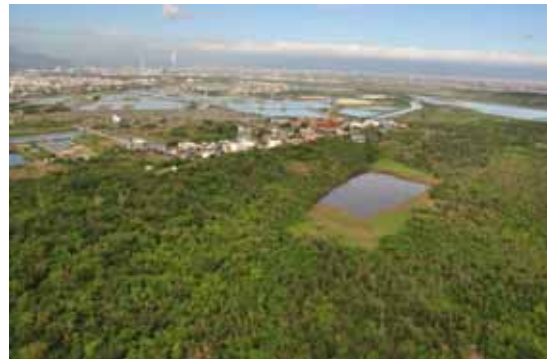
圖 29. 蘇澳岳明新村無尾港湧泉鏽紅色水池

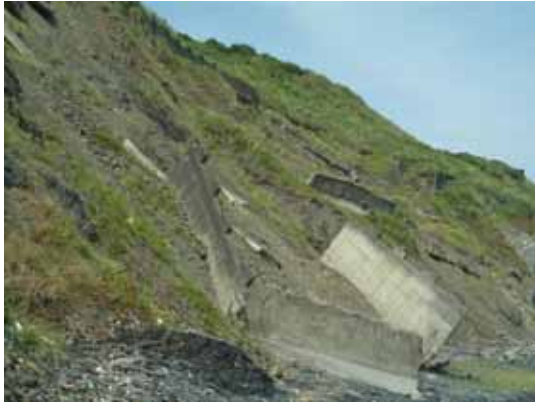
圖 30. 蘇澳岳明新村澳仔角-北方澳間於 2009 年颱風，海岸線公路邊坡護牆崩塌毀損造成道路交通中斷。

蘭陽溪所能提供之沿岸漂沙沙源日益減少，以及近岸處興建人工結構物，造成波流場及地形上之變遷與部分地區超抽地下水，是發生地層下陷等主要因素。無尾港東側澳仔角至北方澳間板岩、千枚岩之岩層露出，海岸線公路邊坡護牆崩塌，毀損道路造成交通中斷（圖 30）。
