從廟宇史料回顧 1848 年彰化地震

文／蔣正興·圖／張素菁、陳宇心

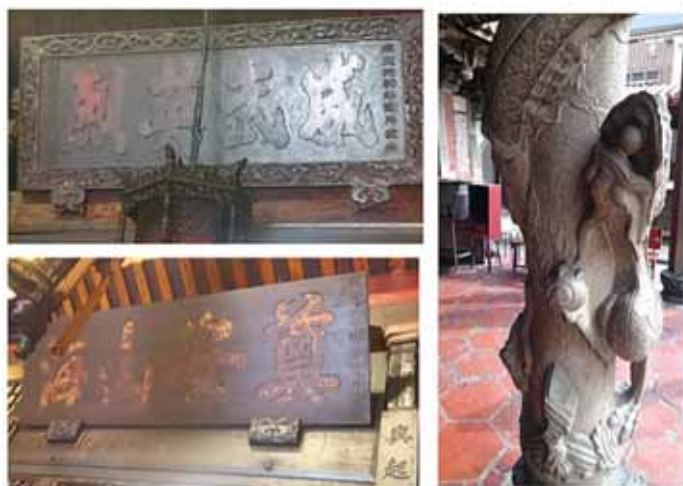
圖 4. 鹿港鎮鳳山寺於咸豐丙辰年重修之匾額(左上圖)。鹿港鎮龍山寺拜殿龍柱，係咸豐二年重修的作品(右圖)。鹿港鎮興安宮咸豐二年重修時，由士紳所敬獻之「奠安山海」匾額(左下圖)。

接下來我們來到鹿港老鎮，進行 1848 年彰化地震的史蹟探索(圖 4)。例如，鳳山寺沿革記載：「清道光二十八年彰化地震，造成廟宇受損，咸豐六年至咸豐九年進行重修，目前廟宇保存咸豐年間重修時的廟貌格局。」我們來到歷史悠久的龍山寺，瀏覽其沿革：「道光二十八年十一月八日臺灣中部發生強烈的地震，以彰化、鹿港受創最為嚴重，此次地震造成一千餘人死亡，一萬三千餘棟房屋全倒，多處廟宇受損。鹿港地區部份廟宇受震損而重修。……地震後四年之咸豐二年，龍山寺亦因震損而進行大規模的重修……。咸豐二年增建拜殿，並新刻龍柱、石珠一對……」，讓我們了解道光 28 年在彰化地區曾經發生地震，從龍山寺的建築風格與龍柱、木雕的落款可得知現今拜殿建築為當時地震後所增建。此外，彰化縣文化局記載的興安宮沿革提到：「清道光二十八年十一月八日彰化發生地震，致使興安宮受到震損。清咸豐二年……倡議重修，此次的重修奠定今日所見之格局」，惟興安宮廟方的沿革卻記載：「嘉慶三年鹿港發生大地震……事隔五十三年後的咸豐元年……再整建一番……」，但目前未發現嘉慶三年存在歷史地震，此記載的正確性值得探討，興安宮的重建緣由可能與 1848 年彰化地震有關。

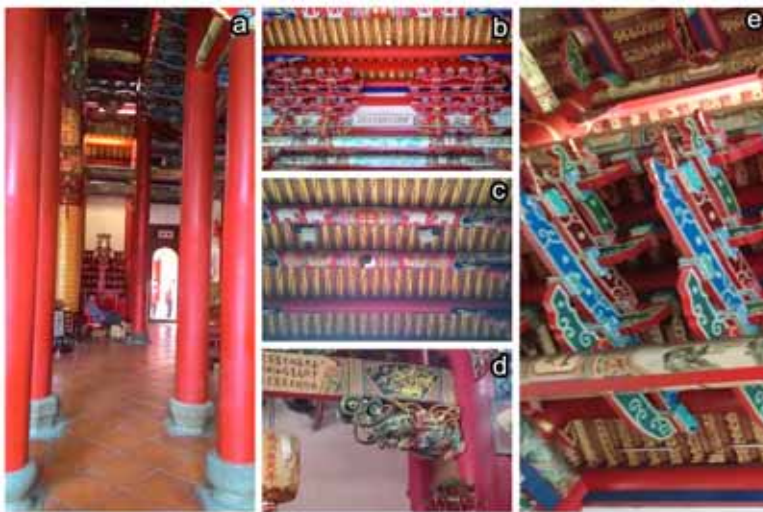
圖 6. a 元清觀為全臺首先使用增柱法之廟宇。b 象頭拱。c 樑上的大象彩繪。d 鰲龍雀替。e 螭龍斗拱。

彰化地震，臺灣中部災情慘重，諸多廟宇嚴重損壞，而後地方士紳等集資重修。震後重修的廟宇建築除了美觀華麗外，常帶有特別的意涵（圖 6）。例如元清觀震後重修時，於三川殿樑上的斗拱刻有「象頭拱」造型，樑身亦有大象彩繪，帶有「太平有象」之意。爲了承受屋頂的重量，減少往後地震時廟宇受損，正殿增設了一系列柱子，爲臺灣傳統建築中首先使用「增柱法」，故元清觀另有「柱林之寺」之稱；其斗拱與樑柱榫接而成，可分散屋頂的重量，減少樑柱傾斜；而雀替設於樑柱的接合處，使樑柱穩固，避召搖動，且有防震的功能。

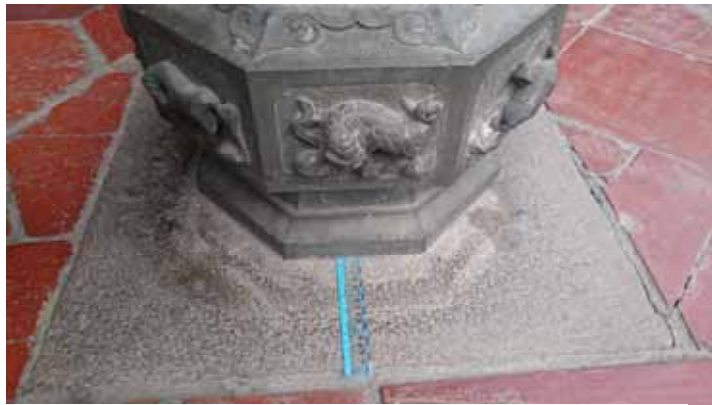
圖 7. 龍山寺龍柱位移的痕跡，可推測此龍柱經歷多次地震而移位。

臺灣的廟宇建築中，龍柱為一大特色，傳統建築的龍柱並非由地基建築而成，而是將柱珠與柱身置於礫石之上，柱珠與柱身則以榫接的方式連接。而現今的龍柱亦有由地基建築而成，且柱珠與柱身為一體，無法分離。傳統建築的龍柱，因未與地面相連，如遇地震可增加活動的空間，導致龍柱雖有位移，廟宇卻未受到巨大災害。相傳龍山寺拜殿的龍柱於地震發生時，曾自行移位，正殿卻能屹立不搖。在拜訪龍山寺的過程中，可以明顯地看到地震造成龍柱位移的痕跡(圖7)。
