彰化清代磚瓦窯發掘紀要

文·圖／李作婷

摘要

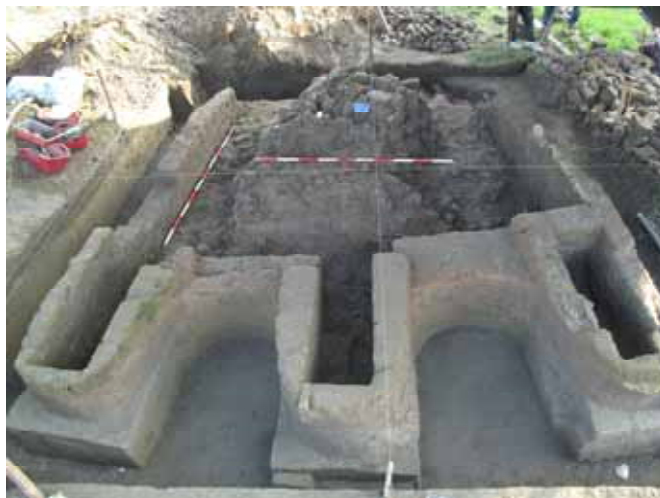
圖 1. 窯全景圖

窯遺跡總殘長近 3.2 公尺，東西寬約 3 公尺，窯牆殘高 1 公尺，土角磚堆砌而成（圖 1）。窯遺跡可見三個煙囪殘跡和部分窯室。煙囪位北側，皆呈半橢圓形、開口面向內，長約 1.2 公尺、寬 0.6 公尺；窯室兩道窯牆往南延伸略內縮，窯床由鋪碎瓦的硬砂土構成，窯地基則包括窯床下為紅砂土層，窯牆底下由灰黏土層築成。窯牆外層有灰粘土層環繞填溝。窯體上半部、窯室南半部已缺失，土角磚長期泡水風化，不易保存。

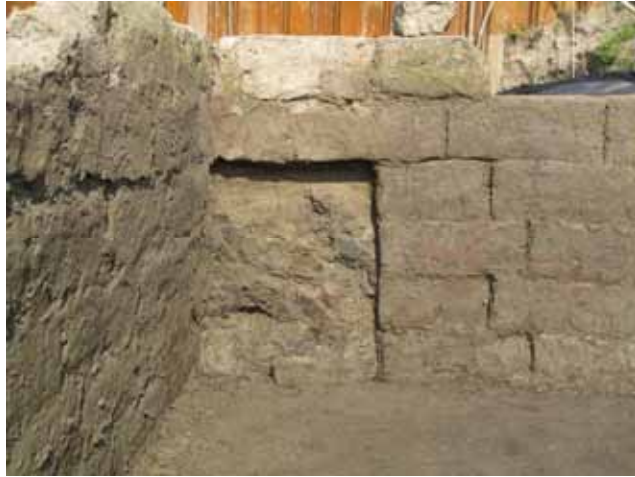
圖 2. 被封住的排煙口

此窯從結構上看來，基本為煙囪在後方，排煙孔位在煙囪內窯牆底部的形式，推測是屬於半倒焰式窯。三個排煙孔僅有一個結構完整，但是被土封住（圖 2），另兩個排煙孔由於結構已崩塌，無法確知其狀況。而其中兩個煙囪的外牆上，有一處放置一個小長方體磚（圖 3），可能用於觀察火色或宣洩過多熱量之用。最後，碎瓦鋪成的窯地基、窯體外環繞的灰粘土填溝構造（圖 4），都是本次發掘後值得今後研究參考的資料。

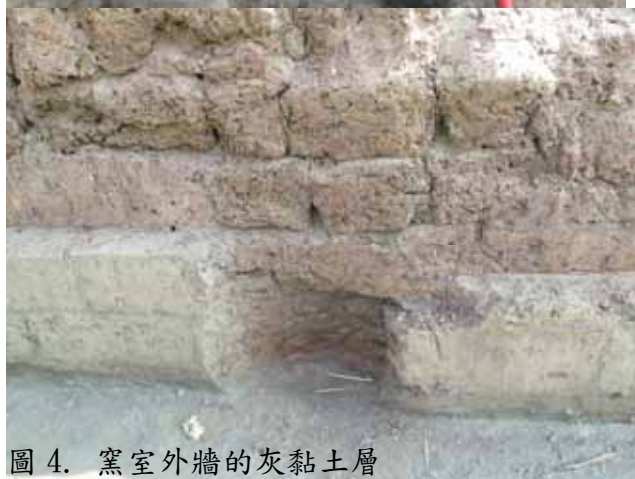
圖 4. 窯室外牆的灰黏土層

中國南方普遍存在的烏瓦窯，其窯頂有用來儲水造成滲碳的弧形凹槽構造（盧泰康，2015）。從本次發掘的成果資料來看，該窯跡因未保存上半部無法得知窯頂構造，但是其窯牆外環的灰粘土構造是否可能是具相同機能構造的遺跡，或僅是建窯時的一部分？期待未來有更多研究資料可以進一步參考。發掘完成後有幸透過本館蔣正興博士協助聯絡「中興測量公司」針對窯跡進行 3D 光達雷射掃描，留下了結構物的 3D 結構影像資料（圖 5）。對未來相關研究及教育展示上，可提供基礎訊息。

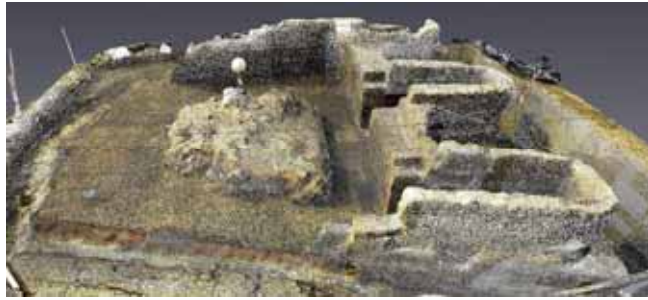
圖 5. 3D 光達雷射掃描的窯跡
