2016熊本地震野外考察與感想

文·圖／鍾令和

摘要

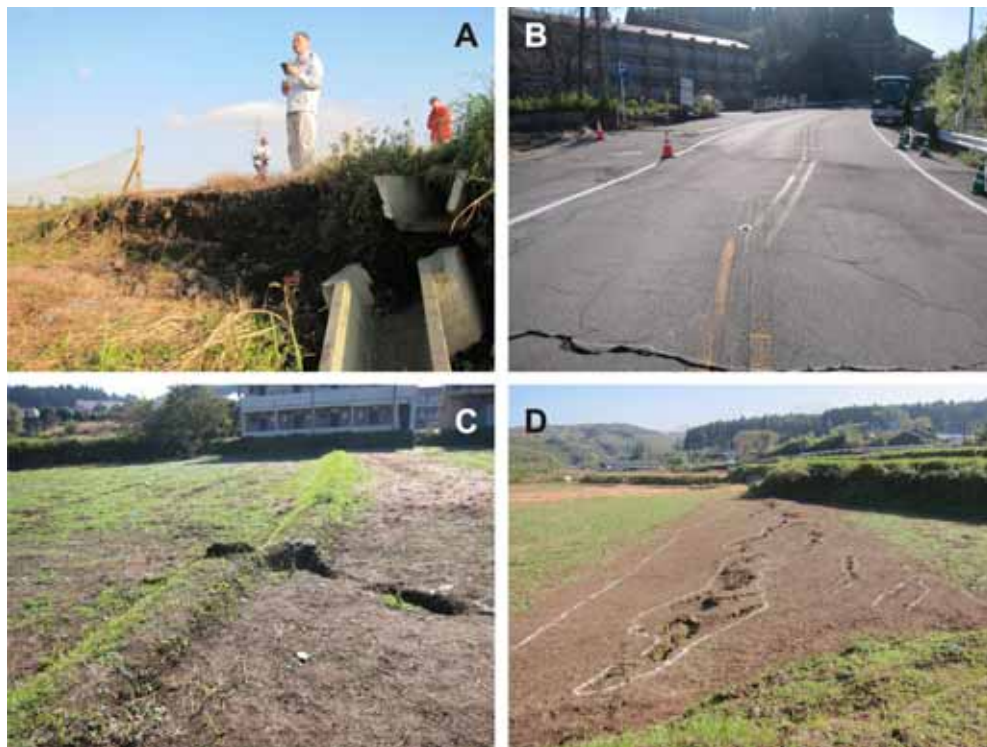
圖3. (a)位在阿蘇火山群東南的阿蘇西國小附近，農地被斷層抬高約一公尺。(b)東海大學阿蘇校區附近道路。雖然路面已經修補，但是雙黃線仍然記錄著斷層右移的現象。(c)長陽西部國小附近的田埂斷層右移約一公尺。(d)長陽西部國小附近農田中有雁型排列的斷層破壞(白色為用石灰粉標記)。

熊本地震產生地表破裂的兩條斷層分別為31公里長的布田川斷層（最大右移量2.2公尺）與6公里長的日奈久斷層北段（最大右移量0.5公尺）。本次野外調查的重點位在布田川斷層延伸進入阿蘇火山群的位置，也是本次地震破壞比較嚴重的地區（圖3、4）。

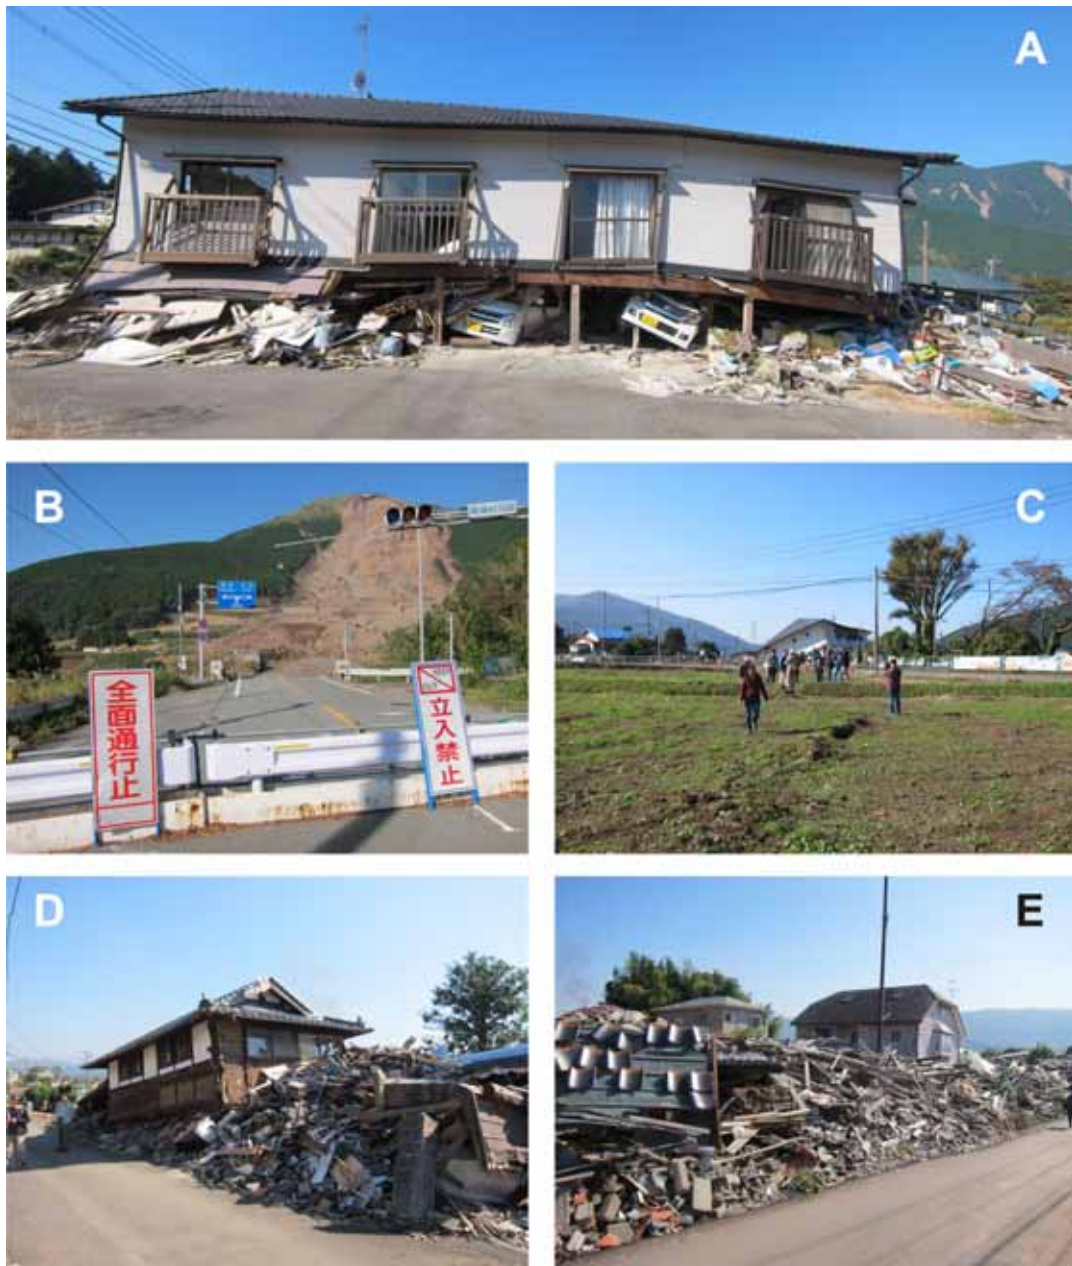
圖4. 熊本地震在南阿蘇村造成嚴重破壞。(a)房屋垂直坍塌壓毀停放在一樓的車輛。(b)地震引發大規模山崩與泥石流，也將1971年所建的主要聯外道路阿蘇大橋摧毀。(c)斷層線穿過的地方房屋倒塌。(d)與(e)為主震震央附近益城町的房屋破壞情況。
