車籠埔斷層保存園區槽溝崩坍歷史事件回顧

文·圖／鍾令和、李信和

今(2017)年 6 月 27 日發生竹山槽溝北牆的崩坍事件，本文整理過去 4 年之中所發生的槽溝崩塌事件，藉由分析雨量、地下水與邊坡角度，探討崩坍事件的發生原因與可能崩坍的量體。歸咎最大的肇因是超大強降雨所帶來的水量，造成地下水面上升，誘發邊坡的不穩定，進而產生崩坍。有效的控制地下水面的升降、減少淺層地下水的存在，可能是延長竹山車籠埔斷層槽溝使用年限的主要方法。

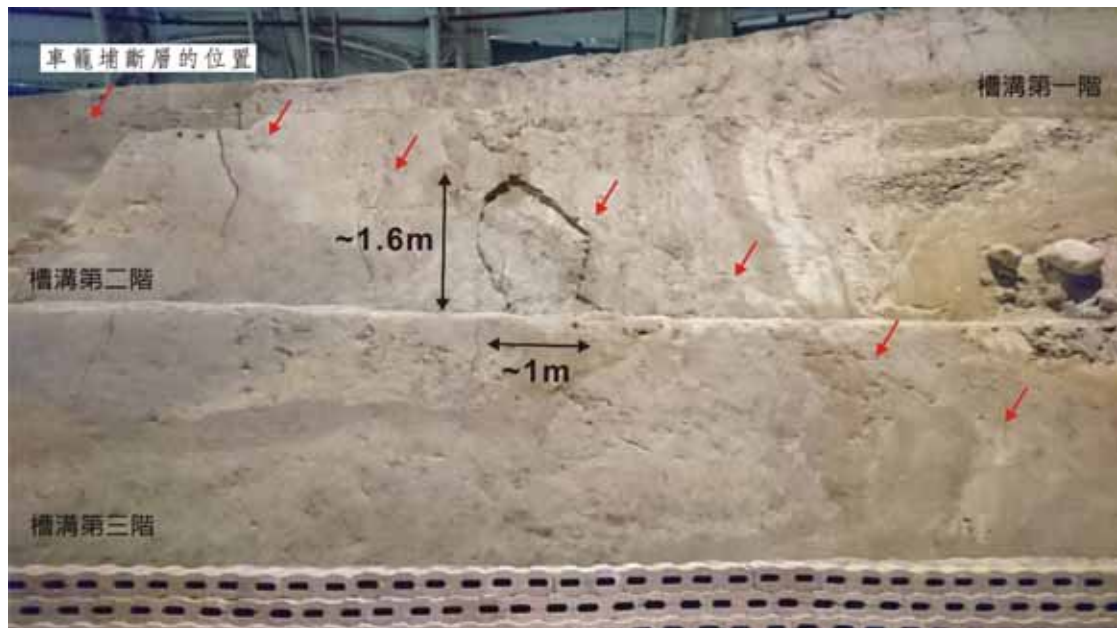
圖 1. 今年 6/27 槽溝北牆所發生的崩坍事件

對於地震與活動斷層研究來說，開挖槽溝幾乎是唯一一種可以得知前一次大地震發生的時間與地震有沒有週期性等等重要資訊的手段，尤其是在只有 400 年歷史地震紀錄的臺灣。除了一部分的考古遺址（如兵馬俑）之外，絕大部分槽溝在相關研究完成後會就地掩埋起來。然而為了推廣地震與地球科學教育，在集集地震發生 13 年之後重新開挖竹山槽溝，並於 2013 年 5 月起成為本館教育機構之一。由於 8 公尺深的開挖面並非穩定的自然狀態，難免會發生崩坍事件，最近的一次是今年 6 月 27 日發生（圖 1）。本文整理過去 4 年之中所發生的槽溝崩坍事件，並討論其發生原因。

車籠埔斷層保存園區於 2013 年開館的第一個月適逢梅雨季，槽溝就曾發生一系列小規模崩坍事件，其崩坍範圍都在數公尺之內（圖 2）。最初是在槽溝南牆與槽溝底部的第 4 階的崩坍，經在周圍設置導水端設施後，至今都未再發生新事件。只有槽溝北牆的崩坍，從最初的小崩坍，在兩周後持續擴大，演變成更大範圍的崩坍。為了防止崩坍擴大，緊急利用磚頭搭建臨時的護坡牆，但 8 月底與 12 月仍在相同的區域產生更大的新崩坍，並且一併摧毀擋土措施。再修復之後，在 2015 年與 2016 年仍在北牆各發生一次崩坍。在無法有效遏止崩坍的情況之下，本區段槽溝最後利用水泥化加固形成護岸（圖 2）。不同於以往，今(2017)年 6 月 27 日北牆斷層線附近出現 1.6m×1m 小範圍崩坍。最初僅在崩坍的頂部出現連續的裂隙，底部土層軟落並滲水，經約半天的時間，頂部裂隙則擴大到約 20 公分。於是，跟上次一樣再建臨時的護坡牆。

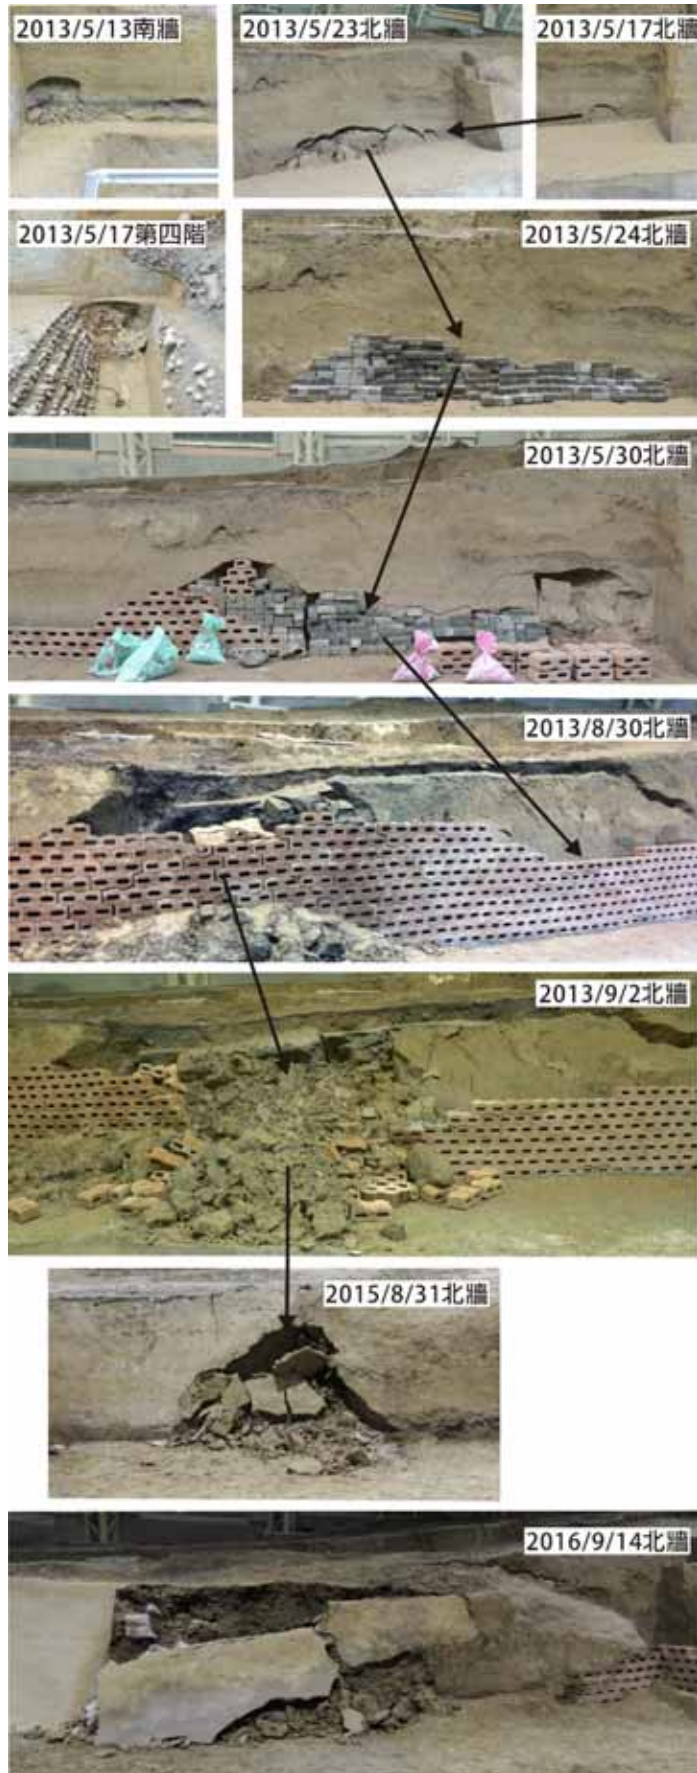
圖 2. 竹山槽溝至今所發生的崩坍事件整理

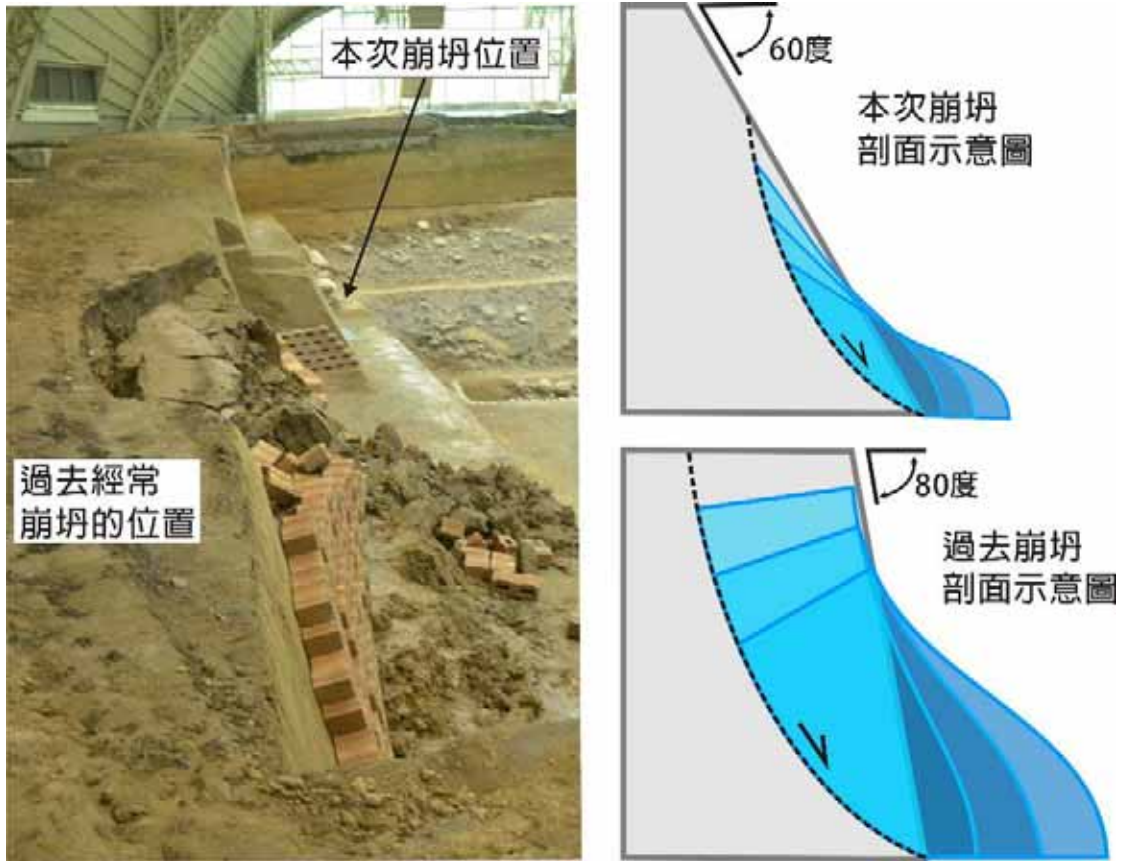
圖 3. 左圖：2013/9/2 崩塌現場與今天崩塌的相對位置圖。右圖為兩次崩塌的剖面示意圖。

從學理上來說，引發邊坡破壞（崩坍）需要 3 個必要條件：鬆軟的材料、邊坡的坡度大與充足的水量。由以往的事件可以發現：崩坍都發生在斷層下盤鬆軟的厚層粉砂層，上盤的礫石層則未曾發生過。進一步分析坡度的差異後，在斷層附近以 60 度傾斜坡取代垂直的牆面，以降低崩坍發生的可能性。從過去的崩坍事件得知，邊坡角度幾乎垂直（約 80 度），崩坍區頂部的寬度約 1 公尺，是邊坡高度的 1/2-1/3 倍，為典型的圓弧形邊坡破壞，常發生在均質的材料中（圖 3）。如圖 3 右上圖所示，相同的圓弧破壞面在兩個邊坡所產生的破壞的面積差異很大。由於邊坡的傾斜角度較大，本次崩坍的量體較小，崩坍頂的高度約 1 公尺，也僅達到第二階的一半。

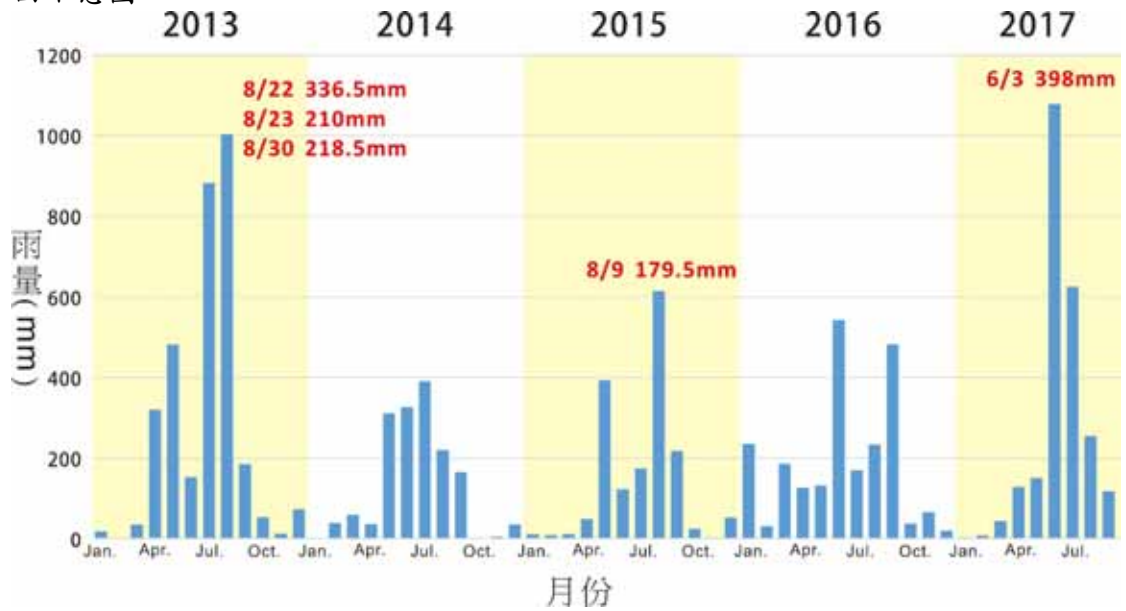
圖 4. 2013 年至今竹山槽溝月雨量紀錄(紅色字體標示極端降雨事件單日雨量)

本次崩坍的範圍雖小，但該處為槽溝重點展示區，無法利用水泥強化，也沒有空間進行整修。所以朝向影響崩坍發生的第三個原因（充足的水量）來解決問題。就雨量紀錄來看，可以發現崩坍發生的時間與當月的雨量高度相關（圖 4），而大型崩坍發生之前的一個月內幾乎都可以找到單日極端降雨事件。在今(2017)

年的崩坍發生的 24 天前(6/3)，園區面臨開館以來最大的極端降雨事件，單日雨量達到 398mm，2013 年的大規模崩坍是因累積的雨量更多所致。雨水滲入土中除了增加重量之外，也降低土壤的強度。今年崩坍後，我們在北牆挖了五口探井，最高地下水水位面曾經達到僅離地表 1 公尺左右。在 2013 年的崩坍事件中，也曾發現過有水直接從接近裂隙的頂部湧出。這兩個證據皆暗示，暴雨過後北牆的地層中可能含有大量的水。

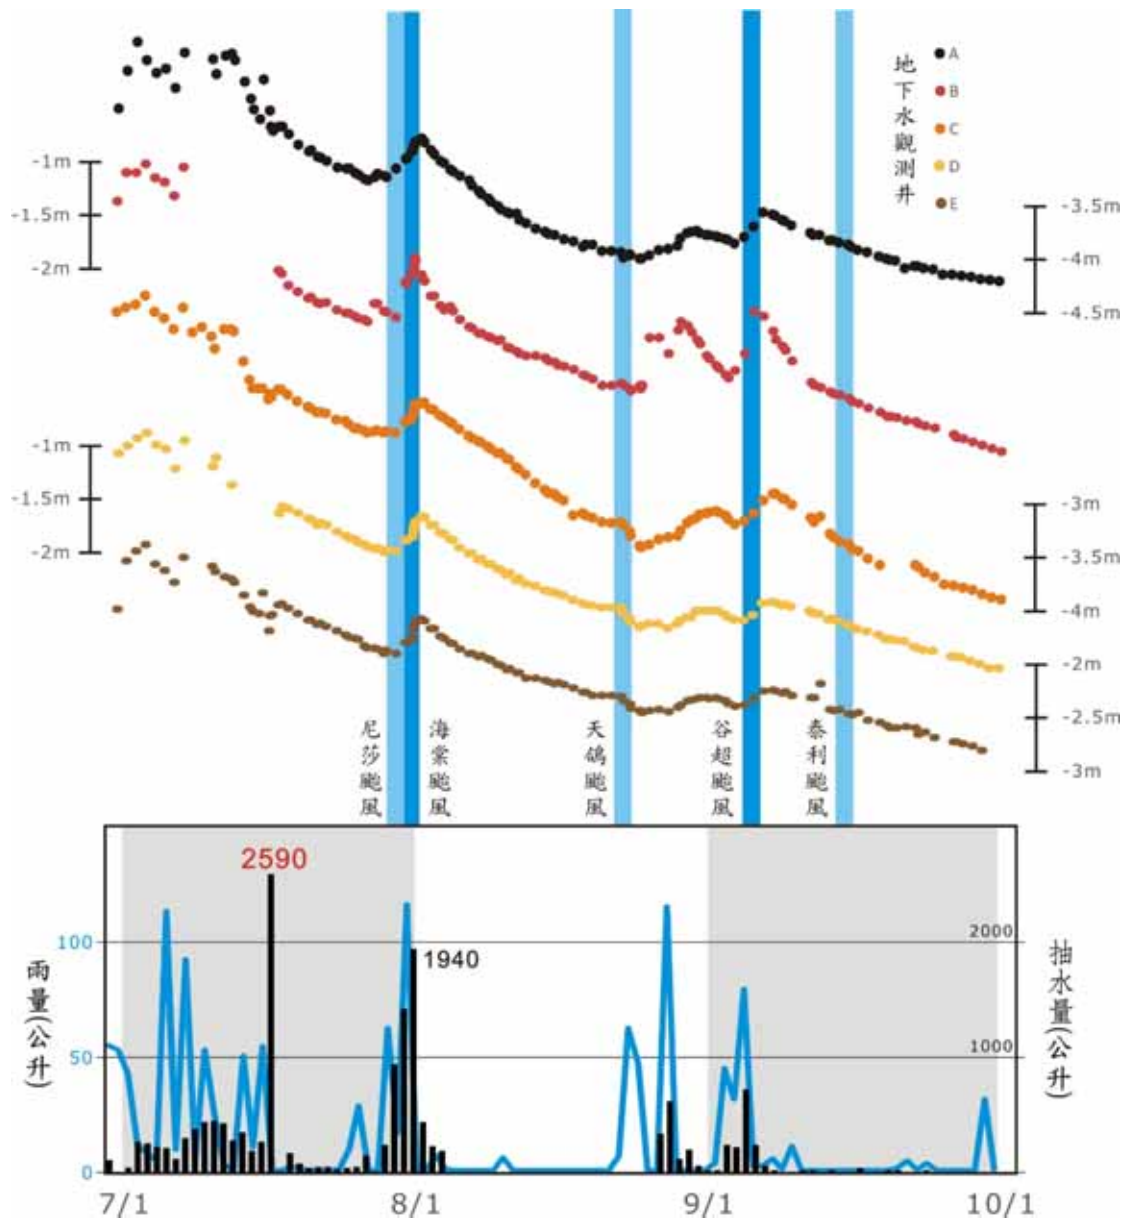
圖 5. 上圖：7-9 月五口觀測井的地下水位變化；下圖：7-9 月的竹山降雨量與槽溝中抽水量的比較。

我們從北牆探井的土層樣本中也發現，乾燥的土壤與含飽和水的土壤，其強度差異非常大。所以，只要將土層中的水分移除，軟土層就會變硬，強度就會增加，崩坍也就不會擴大。爲了要強制土層排水，7 月中搶工完成的抽水設施，使用的第二天便抽出約 2.5 噸的地下水，北牆的牆面馬上不滲水了，並呈現乾燥現象（圖 5），此後北牆排水系統就沒有收集到任何地下水的滲出。在持續抽水的情況下，地下水水面以每天 5 至 10 公分的速度下降。由地下水水面下降的速率我們可以推論，北牆的淺部地層中存在一水平的不透水層，導致地下水的流動相當緩慢。這也解釋了何以當初部分鑽井底的土層樣本呈現乾燥狀態，顯示當時土層中的水因爲不透水層阻隔而延遲，尚未下滲到那個深度。

從防堵到導水的策略，讓筆者連想到大禹治水的故事。帝堯令大禹之父—鯀治水，鯀在岸邊設河堤，但水卻越淹越高，歷時 9 年未能平息洪水災禍。而大禹改變了治水方法，以疏濬爲主，花 13 年的時間疏通了九河，消除中原洪水氾濫的災禍。今年暑假，臺灣歷經 5 次颱風事件，颱風所帶來的雨量都造成北牆槽溝地下水水位變化，顯示強降雨事件會造成地下水水位快速上升，但經抽水後，水位會迅速在 3 至 5 天內回復。5 月份的崩坍事件肇因於水位上升後並未有效排水，使得滲透速率很低的土層持續二十幾天在地下水水位面吸飽水才造成本次崩坍的發生。回過頭來看，第一次大規模崩坍(2013/8/30)也是在 10 天之內有兩次颱風過境後發生的（8/21 潭美颱風與 8/30 康瑞颱風）。這次的崩坍是在強降雨之後的二十幾天才發生。最有可能的原因是在經歷 2013 年大規模崩坍之後，本館員工非常努力興建許多防水措施，使得地下水的侵入速度減緩。可惜的是僅僅只是延緩，並無法有效阻擋地下水的流入。期望在本次事件後所完成的抽水系統將更有效減少淺層地下水，使得不穩定的竹山槽溝可以延長使用年限。
