莫拉克颱風荖濃溪寶來—桃源段地貌變遷

文・圖／莊文星

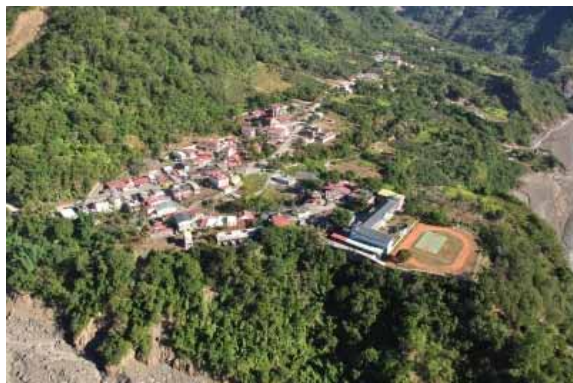
高中臺地（圖 8）由荖濃溪支流埔頭溪、塔羅留溪與荖濃溪圍繞而成，最高點排剪山，海拔高 1039 公尺，舊地名稱排剪。主要的部落有高中一村與高中二村兩大部落。莫拉克颱風八八水災由於臺地坡腳經河流沖刷侵蝕淘空，邊坡不穩定造成坡移滑動，路基淘空、道路損毀（圖 9）。高中二村與大肚關之間有荖濃溪支流塔羅留溪，護育多年之鯛魚保護區是寶來地區泡湯的新景點，奈因八八水災氾濫，將此護魚步道破壞殆盡，不復昔日之風光（圖 10）。

圖 8. 桃源區高中一村及興中國小操場。

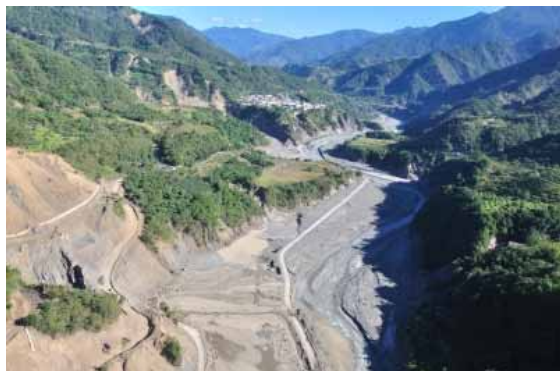
荖濃溪舊社—深溝—桃源—勤和段河階地貌十分清楚，由勝境橋與百靈橋附近遠眺桃源區公所聚落，高位段丘與低位段丘都發育（圖 19）。由深溝百靈橋至桃源溪路段山坡崩塌情形十分嚴重，目前已大力搶修，工程浩大、經費不貲（圖 20）。

圖 19. 桃源臺地。荖濃溪寶來—桃源—梅山段舊期隆起河階臺地十分發達。

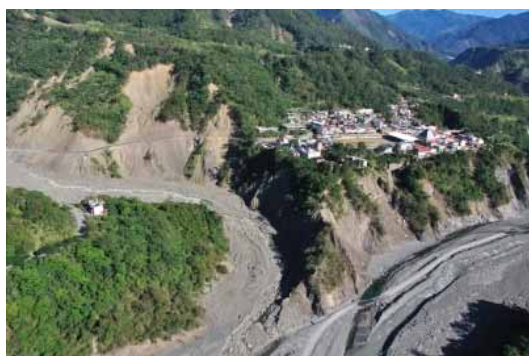
桃源臺地（圖 21）

桃源臺地是由桃源溪、荖濃溪與少年溪所圍繞的臺地。荖濃溪支流桃源溪，注入主流交會河口處，形成大的彎曲曲流，暴雨時節侵蝕沖刷嚴重，常造成崩塌，道路工程維修不易，一旦路基損毀、橋樑毀壞，桃源村落就成了孤島（圖 21、22）。

圖 21. 桃源區公所地區聚落，其左邊為桃源溪，右邊為荖濃溪，孕育出美麗的臺地及原住民部落。

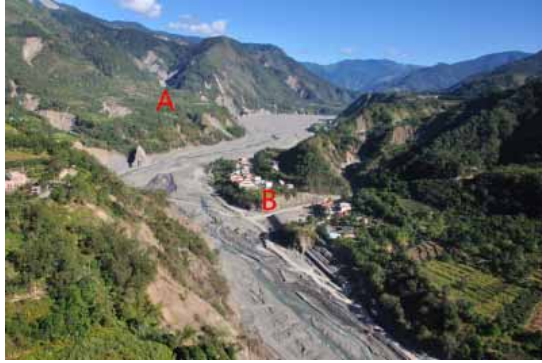
圖 27. 荖濃溪與少年溪圍繞之美秀臺地 (A) 及勤和村 (B) 鳥瞰圖。

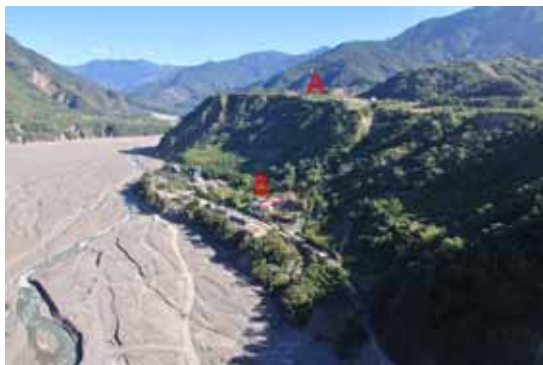
座落於桃園高中上方之平臺，喚為勤和平臺（圖 29），位處於荖濃溪東側段丘。平均高度約 650 公尺左右。美秀臺地（圖 30）是由唐布那斯溪、荖濃溪與美秀溪所圍繞，它是美秀溪與荖濃溪沖積匯流而成的，是屬於舊期隆起的高位河階臺地。

圖 29. 荖濃溪東側高位段丘的勤和平臺。上方為勤和平臺 (A) 高度約 650 公尺；下方為桃源國中 (B)。
