## 莫拉克颱風荖濃溪桃源—梅山段地貌變遷

### 摘要

關鍵詞：荖濃溪、莫拉克、地貌變遷、桃源、勤和、梅山、布唐布那斯堰塞湖

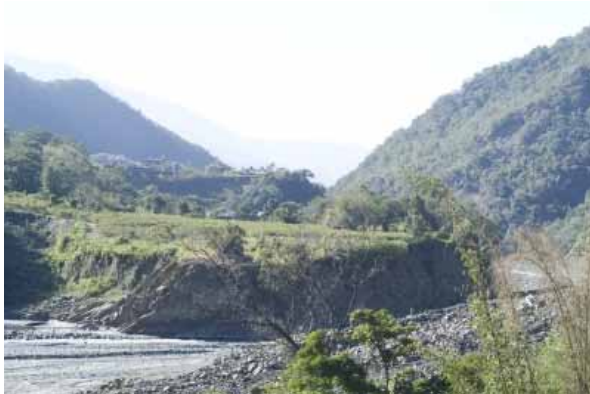
圖 1. 樟山亞知巴臺地基盤岩石裸露，為岩石臺地。

本區主要由第三紀樟山層與第四紀階地堆積層以及現代的沖積層所組成。南部橫貫公路西段勤和至梅山一帶，素以溫泉分布數量與水質佳聞名。主要分布地點有勤和、復興和梅山溫泉等處。梅山、樟山、亞知巴、梅蘭、復興等臺地之基盤岩石全為樟山層低度變質沉積岩所組成。樟山亞知巴臺地基盤岩石裸露，為變質之砂岩、頁岩與砂頁岩互層，或硬頁岩，其劈理與層理面大致平行（圖 1）。梅山布農族原住民部落梅蘭林道入口，小溪旁樟山層硬頁岩風化碎屑鉛筆狀構造明顯（圖 2），此可作為頁岩與硬頁岩，也就是泥質沉積岩與低度變質泥質岩間的區分要領。

上舉之荖濃段丘群，其基盤岩層露出（圖 1、9），屬於岩石段丘（rock terrace），而與六龜段丘群之砂礫段丘（gravel terrace）呈明顯之對照。

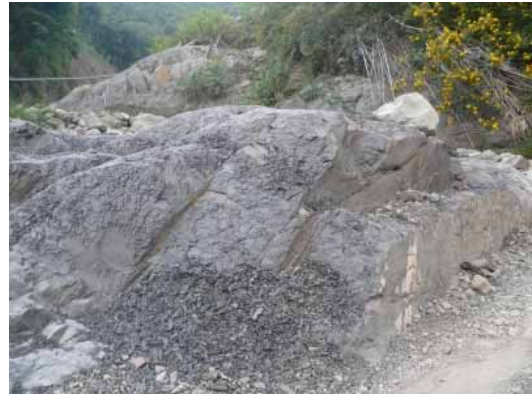
圖 2. 梅山梅蘭林道樟山層硬頁岩

**樟山層** 樟山層命名：詹新甫（1964）；標準地：荖濃溪沿岸樟山附近地區。分布：荖濃溪東側山地；岩性：深灰色硬頁岩與板岩為主，間夾透鏡狀砂岩體或經低度變質之薄砂岩、頁岩與砂頁岩互層，有些具有由濁流所造成之濁流岩所特有的濁流岩相飽馬序列之沉積構造。因曾受低度的變質，而具有發達之鉛筆構造（圖 2）。樟山層普遍存在著沉積崩移與滑動構造，顯示沉積當初為不穩定的沉積構造環境。

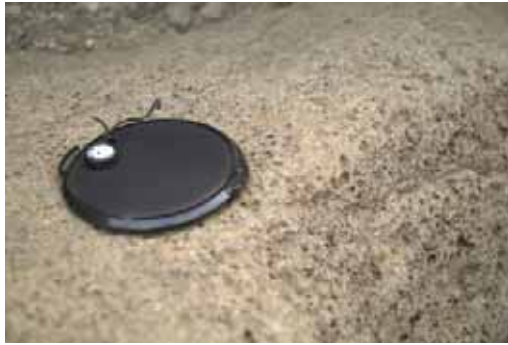
圖 3. 亞知巴樟山層中玄武岩

**枕狀熔岩流** 荖濃溪頂荖濃、寶來、寶來溪、高中、翠谷橋、萬年橋與梅山等地有枕狀玄武岩熔岩流之出露。有關枕狀熔岩之露頭，李春生（1989）均有報導。而梅山多氣孔質玄武岩熔岩（圖 3）可能是荖濃河流域內最北處出露者，也可能是首次之報導。

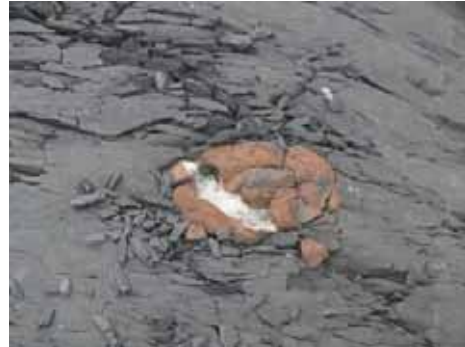
圖 4. 梅蘭林道龜甲石

**冷泉碳酸鹽岩（龜甲石）** 樟山層硬頁岩中，偶夾有冷泉碳酸鹽岩（俗稱龜甲石）之結瘤或結核團塊（圖 4），本區域內，主要分布地點有梅山、亞知巴等地。

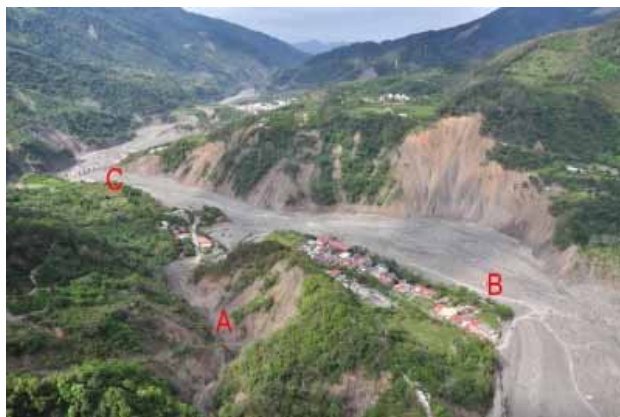
圖 5. 荖濃溪勤和村一帶空照圖，其中 A 為東莊溪、B 為勤和村及 C 為樂農橋。

**勤和村** 勤和部落因河床升高飽受洪水威脅，下一次的豪大雨，山洪爆發河水暴漲時，可能直接攻擊到東莊溪與荖濃溪主、支流交會口之東莊部落以及荖濃溪畔之勤和部落。可說東莊一勤和一少年溪風景區均已列入為不安全地帶（圖 5）。少年溪風景區與勤和村荖濃溪僅一水之隔（圖 6）擁有為數眾多的景點如少年谷、長龍瀑布、鴛鴦瀑布、黃金瀑布等少年溪瀑布群與溫泉，是高雄市擁有原始山地景觀最豐富的風景區之一，現已因颱風、洪水、山崩、土石流而建築物、道路、橋樑毀損大半，但大自然景觀依在，重建希望實有賴於聯外道路與橋樑之迅速復建，才能提供遊客安全與舒適的旅遊環境。

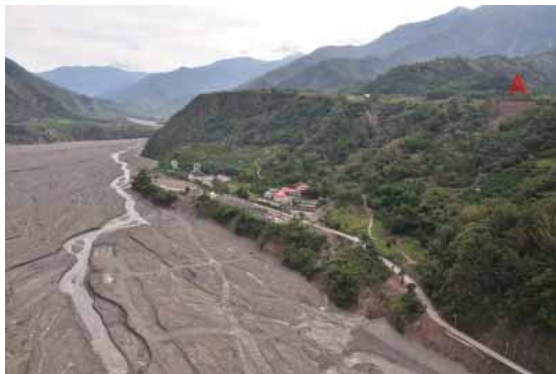
圖 7. 老濃溪右側（東岸）勤和臺地，早期人煙稀少，舊稱妖怪臺，為舊期高階臺地，已紅土化（A）。

老濃溪勤和一梅山段，左右兩岸河階地十分普遍。左岸（東側）有勤和臺（圖 7、8）、歐帕喀爾臺（圖 9）、濁水臺、復興、樟山、梅蘭等。

**勤和臺**（圖 7、8） 勤和村老濃溪畔原有一座超過十多年的垃圾場是整個桃源鄉與整個玉山國家公園遊客所製造的垃圾掩埋場，烏黑發臭的污水就從石礫隙縫流入清澈的溪流中，有點令人掃興。勤和臺地勢寬闊平坦，雖有勤和臺部落產業道路經過，但早期開發前少有人居住是個傳聞有妖怪出沒、恐怖無比的河階臺地，因此古稱為妖怪臺。

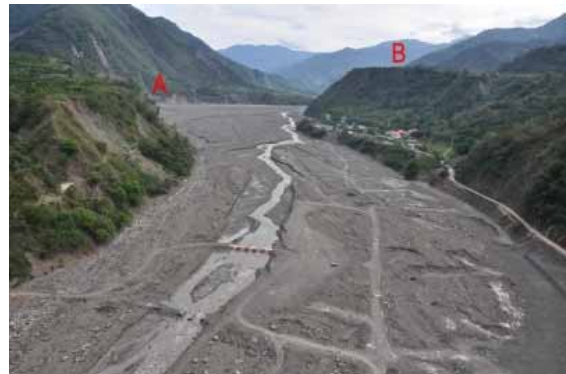
圖 8. 美秀臺與勤和臺二臺地為老濃溪左右並列之河階臺地，西岸為美秀臺（A）與東岸為勤和臺（B）。

荖濃溪右岸（西側）有美秀臺（圖 8）、琉球臺（圖 10）、清水臺（圖 11）、薩巴阿爾臺（圖 12）與亞知巴等。桃源（舊稱喀呢，Gani）段丘北方右岸，沖積扇與河階臺地甚為顯著。荖濃溪、支流與主、支流交會口沖積扇均有分布，主要由河川碎屑物之礫石、砂和泥所組成。

**美秀臺**（圖 8、10） 桃源段丘北方荖濃溪右岸，沖積扇與河階臺地甚為顯著，而其左岸高位河階，舊稱「臺」之河岸段丘(terrace)尤發達。左岸之河岸段丘有妖怪臺(Obake)、歐帕喀爾臺(Opakar)，塔喀珠安臺(Takachuan)。妖怪臺(Obake)高度 850 公尺，比高 250 公尺；歐帕喀爾臺(Opakar)高度 820 公尺，比高 190 公尺；塔喀珠安臺(Takachuan)有兩段，上段高度 790 公尺，比高 120 公尺，下段高度 700 公尺，比高 30 公尺（圖 13）。

**荖濃沖積扇群** 林朝棨（1957）依日人富田所繪原圖，改繪為今圖 13，同時引用其說明，稍微改述如下：荖濃溪中游部，桃源北方，本支流合流處有最標準之合流沖積扇（Confluent fan）。荖濃溪西岸美秀臺—琉球臺間的美秀扇（圖 8、10），琉球臺與清水臺間的布那斯（Bunas）扇（圖 11）與清水臺—薩巴阿爾臺

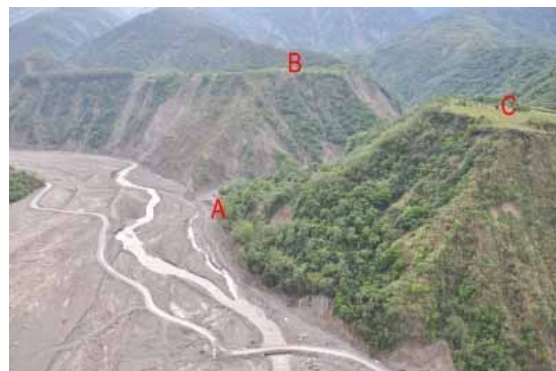
圖 9. 勤和溪（奇斯薩庫溪）與主流老濃溪交會口，其中 A 為奇斯薩庫溪口，B 為歐帕喀爾臺與 C 為勤和臺。

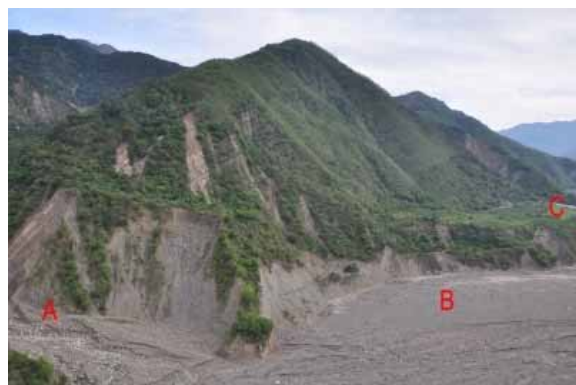
圖 10. 支流美秀溪與主流荖濃溪交會口，其中 A 為美秀溪，B 為荖濃溪，C 為琉球臺。

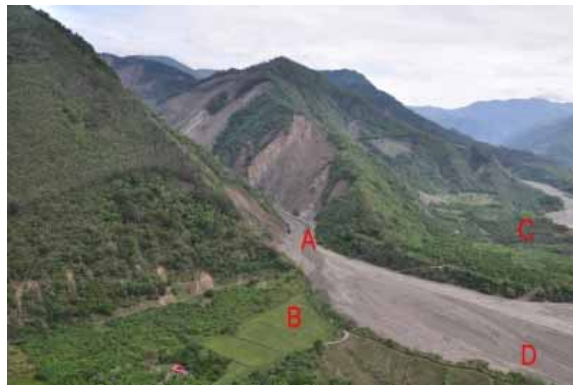
圖 11. 布唐布那斯溪兩側為琉球臺與清水臺，布唐布那斯溪（A）與荖濃溪交會處，琉球臺（B）與清水臺（C）間為布唐布那斯溪沖積扇（D）。八八風災時形成堰塞湖。

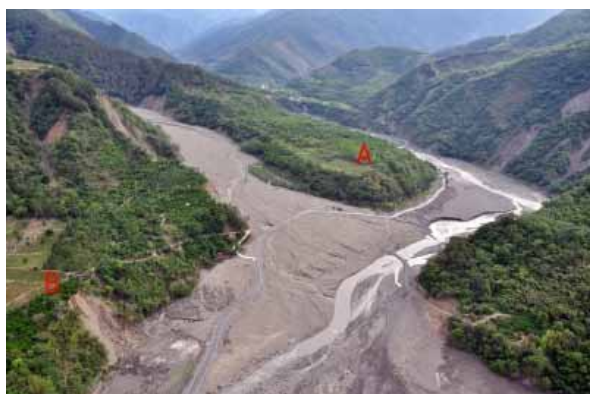
圖 12. 清水溪與主流荖濃溪交會口，清水溪二側分別為薩巴阿爾臺（A）與清水臺（B）。

間的薩巴阿爾（Saboaru）扇（圖 12）即是。此等各沖積扇乃美秀溪、布唐布那斯（Butan-Bunas）溪與布唐薩諾阿爾（Butan-Sabbaru）溪所搬運之岩屑堆積於老濃溪河床上所形成者。此等沖積扇之各扇體雖被本支流切割，但尚遺留廣大之扇面，稱為美秀臺、琉球臺、清水臺、薩巴阿爾臺。其扇體之發育，與一般之溪谷沖積扇相同，上游側者發育較差下游側者較佳，而上游側之扇面均向本流上游傾斜；此點與一般之河岸段丘面顯然迥異。上游側扇體與扇面之發育不良原因乃本支流之切割使然，或者與形成沖積扇時之本支流之搬運及堆積作用有關。此等沖積扇之扇頂高度，比高與面臨本流之最高崖高如下：

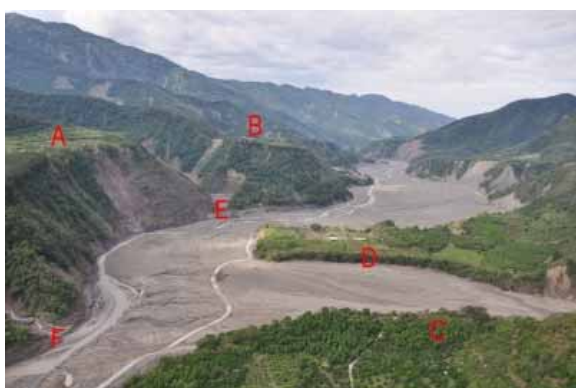
圖 14. 歐帕喀爾臺之布唐布那斯堰塞湖。荖濃溪桃源—梅山段臺地段丘群：歐帕喀爾臺（A）、勤和臺（B）、清水臺（C）、琉球臺（D）、勤和溪（E）、玉穗溪（F）。

荖濃溪復興—勤和河段右側（西岸）有清水溪（布唐薩諾阿爾溪）、布唐布那斯溪二大支流，此二支流上游因山崩土石流情況嚴重，而於主、支流交會口，形成大的沖積扇。當河水流經玉穗溪（布唐布瓦那斯東溪）口與勤和溪與荖濃溪交會河口之二河口間，因為歐帕喀爾臺堅實強硬的山體所阻，水道狹窄（圖 14、15）。更由於清水扇與布唐布那斯扇堆積大量土石，豪大雨時，沖積扇迅速擴張，由主支流交匯口推移淤塞主河道，而於薩巴阿爾臺—清水臺—濁水臺間，形成布唐布那斯堰塞湖（圖 16、17）。堰塞湖一旦潰堤，大量的河水挾帶泥、砂、土石，有如千軍萬馬奔騰而下，對下游造成莫大的災害與威脅。無論是淹水埋沒南橫公路河床道路，或潰堤後滿地泥淖（圖 17、18）都造成荖濃溪沿岸村落間交通往來上的困擾。由於清水溪與布唐布那斯溪所帶來的大量土石（圖 19），布唐布那斯堰塞湖河段整治不易，目前設有布唐布那斯堰塞湖監測站，並大量開挖歐帕喀爾臺，修築道路，形成光禿山壁，是以目前的歐帕喀爾臺，就是以削山聞名，當地或工程人員也就直呼歐帕喀爾臺為削山。整治前後之地貌變遷，請參考重建前後之記錄圖片（圖 9、14、15）。

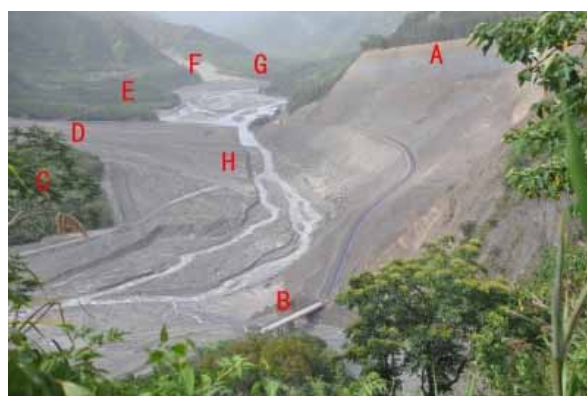
圖 15. 布唐布那斯堰塞湖整治河段，其中 A 為歐帕喀爾臺，B 為勤和橋，C 為琉球臺，D 為布唐布那斯溪，E 為清水臺，F 為清水溪（布唐薩諾阿爾溪），G 為薩巴阿爾臺，H 為荖濃溪。

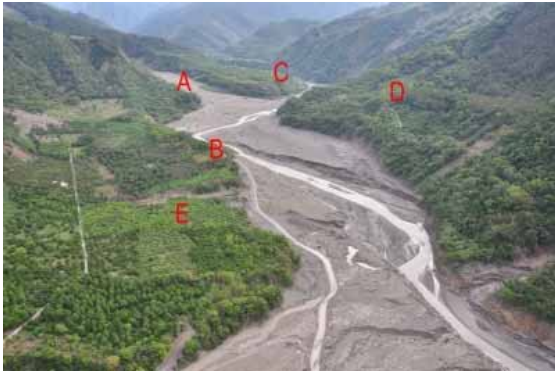
圖 16. 清水溪與布唐布瓦那東溪間為荖濃溪堰塞湖河段。其中 A 為清水溪，B 為布唐布瓦那東溪，C 為薩巴阿爾臺，D 為濁水臺，E 為清水臺。

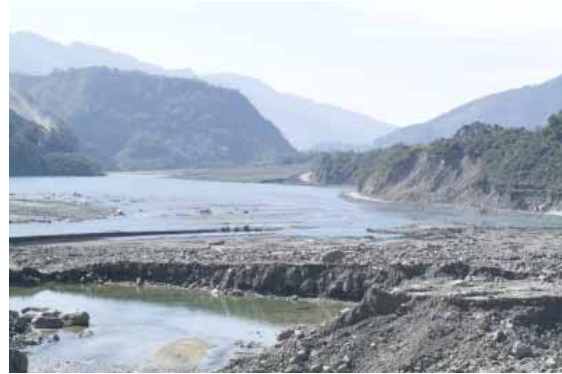
圖 17. 清水臺與濁水臺間之堰塞湖

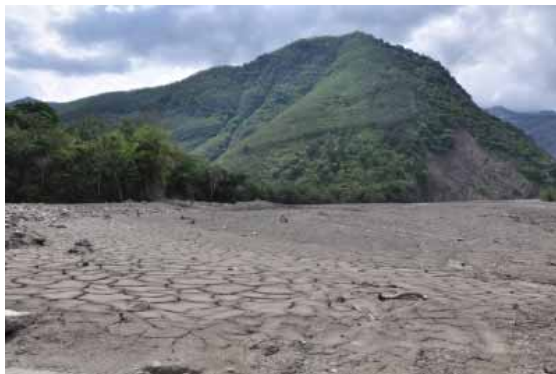
圖 18. 堰塞湖潰堤後河床曬乾之泥裂

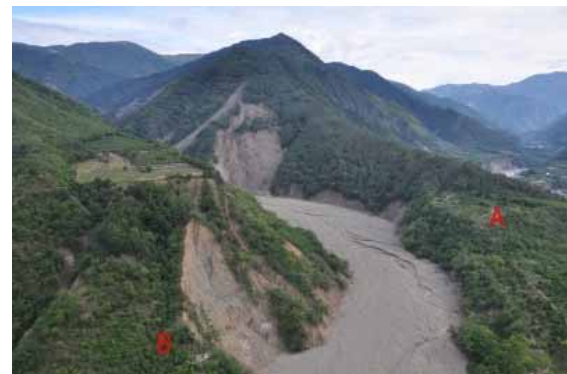
圖 19. 薩巴阿爾臺與清水臺間的清水溪（布唐薩諾阿爾溪），其中 A 為薩巴阿爾臺與 B 為清水臺。

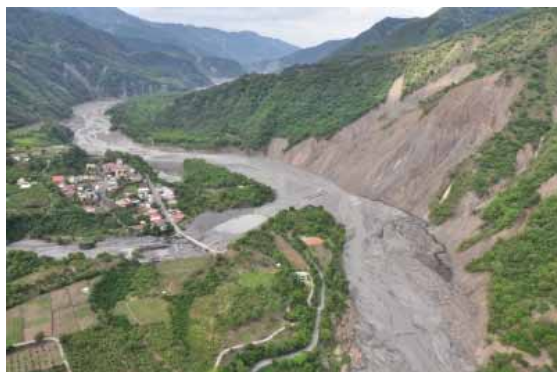
圖 20. 復興村隔荖濃溪對岸為一處河道轉彎攻擊坡易形成大山崩

**復興河階臺地** 舊稱拉克斯段丘 (Rakkikuu)，高度 970 公尺，比高 150 公尺。自堰塞湖上端經河床便道往北前進，順著原臺 20 線公路挺進，即可抵達復興村。復興聚落內有樟山國小分校、衛生室及復興派出所，為一公共設施完整的原住民部落（圖 20）。支流拉克斯溪與荖濃溪交會口河岸侵蝕嚴重，當河道轉彎形成一攻擊坡，災情更是慘重，處處可見山壁滑落下來之土石堆積。順著拉克斯溪上游前進，有一溫泉，名喚復興溫泉，此溪流所經地層，因含有大量鐵鎂與石灰質成分高的岩石，在長期沖刷下含鐵與石灰物質容易析出，鈣化與鐵氧化後沉殿附著於溪流滾石，形成棕紅色薄膜，易見閃閃發亮、潺潺水流輝映下呈金黃色澤，故又名黃金溪。

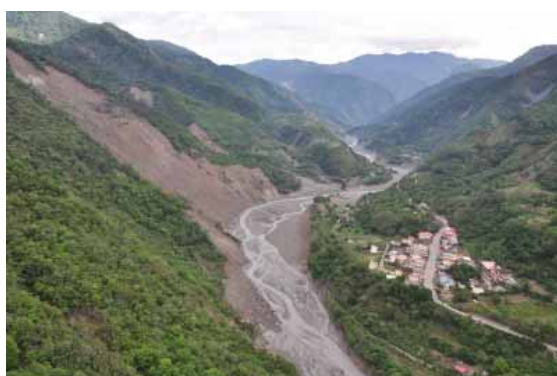
圖 22. 梅蘭村隔荖濃溪對岸亦為河道轉彎攻擊坡的大山崩處

溪對岸屬河道轉彎攻擊坡，河岸侵蝕的結果可看到一大片大山崩（圖 22）。此種殘破地景，八八水災後，於荖濃溪沿岸俯拾皆是，相當令人難過。

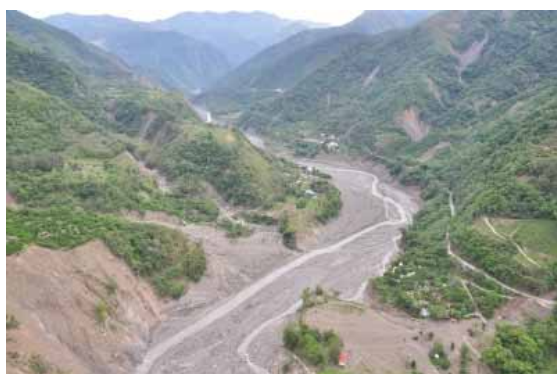
圖 23. 支流亞知巴溪與主流荖濃溪交會處，河口碎屑物、砂土及礫石堆積形成沖積扇。

**樟山亞知巴河階臺地** 由梅蘭村再往北前行，至樟山村，途中先經過支流亞知巴溪與荖濃溪交會口，由於大雨順著亞知巴溪上游冲刷下土石，於河口處形成碎屑物、砂土及礫石，進而堆積成沖積扇（圖 23）。再往北行，樟山村即映入眼簾，該村不大，人口及房舍數不多，比較明顯之建築物即是樟山國小（圖 24）。河床改道及砂石淤積之情形十分嚴重，山壁邊坡亦有逐漸淘空之痕跡。

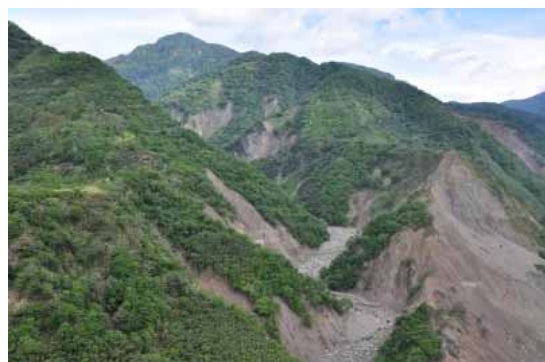
圖 25. 支流塔古夫庫拉溪與主流荖濃溪交會處

**梅山村** 由樟山村往北前行約兩公里，就可抵達梅山村，八八風災之前，梅山村是南橫公路由西側至臺東東側端出口之控制樞紐，也是南橫公路極重要的補給站（圖 26）。自從八八風災過後，風光明媚的梅山地區，已幾乎無遊客前來觀光，更不用說前來採梅、賞梅之休閒旅遊，主因為災後滿地瘡痍，且道路往來不便，須以四輪傳動車經河床便道方能到達，嚴重影響旅遊意願，在此亦呼籲相關單位儘速完成道路橋樑之通行，以利居民正常作息。圖 26 所示之建築物，為梅山遊客中心及梅山派出所等單位，其背後兩側均有大山崩。在於梅山遊客中心正對面是支流塔古夫庫拉溪與荖濃溪交會處（圖 25），經過八八風災豪大雨之沖刷、侵蝕及挾雜砂石而下，山壁嚴重裸露，光禿一大片，此等美景，何日可恢復？圖 27 為梅山遊客中心空中近拍鳥瞰圖。下一次的豪大雨是否會再度沖刷土石進而掩沒前面的房舍，誰也不知道，如此怵目驚心之畫面，令人擔心不已。再往北前進，是一個恍如與世隔絕的世外桃源（圖 28），這裡是梅山布農族聚落一帶空照全景，前面橫越唯金溪之吊橋喚為馬舒霍爾吊橋，後面聯繫荖濃溪對岸的紅色吊橋，是梅山村聞名的梅山吊橋（圖 29）。支流唯金溪經梅橋（圖 30）順著溪流而下與荖濃溪交會於馬舒霍爾吊橋再曲折轉入荖濃溪下游。當地布農族居民自梅山青年活動中心旁之道路經明隧道及梅橋方能抵達梅山部落。而「馬舒霍爾」（Mashowaru）意為黃藤，早期布農族開拓梅山地區時多黃藤，布農族語叫馬斯侯窪鹿而得名。

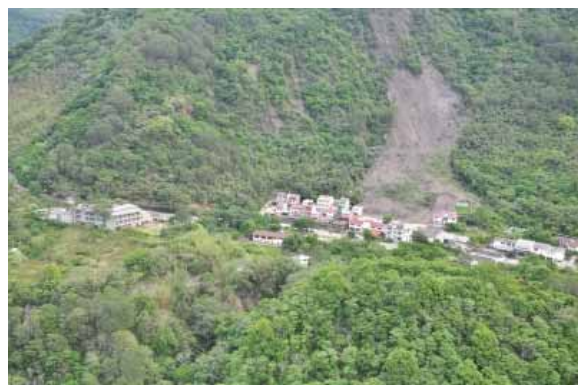
圖 27. 梅山遊客中心背後的大山崩
