臺灣小高山河川（三）

摘要

臺灣小高山河川特性是坡陡、河短及高輸砂量，每逢颱風豪雨，山區容易發生山崩、地滑、土石流等地質災害，往往造成居民生命、財產及公共設施之嚴重受損。在主流與支流的交會處，除了可能因支流上游帶來的土石流風險外，小支流在洪水期攜帶的巨量堆積物，可能改變主流流路，經常造成地質災害。

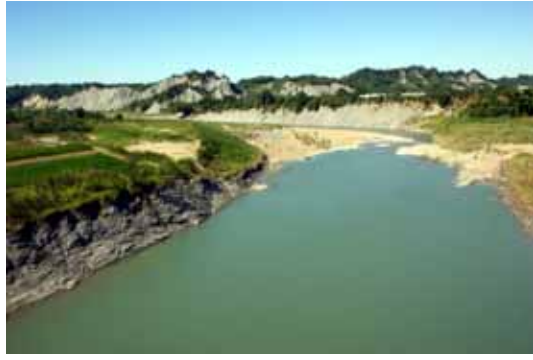
圖 3 由大內十號橋北望大匏崙曲流前段，為一典型的成育曲流，北側是受侵蝕的陡直凹岸，南側為堆積的平緩凸岸。

在鳴頭溪注入曾文溪前的大匏崙曲流前段，一切都照章行事（圖 3）。但當鳴頭溪注入曾文溪後，這一切都亂了套，河水竟跑到凸岸進行侵蝕切割，讓原本應堆積的滑走坡反而形成受侵蝕的陡崖（圖 2）。地形圖顯示在鳴頭溪與曾文溪交會處地形較平坦形狀如沖積扇（圖 1），我們推論鳴頭溪注入曾文溪處，在洪水期間會堆積大量的沉積物，在交會處附近形成一個小型的沖積扇（圖 4），我們更推論在沖積扇發展過程造成曾文溪流水轉向左岸凸岸，形成上述地形反轉的異常現象。

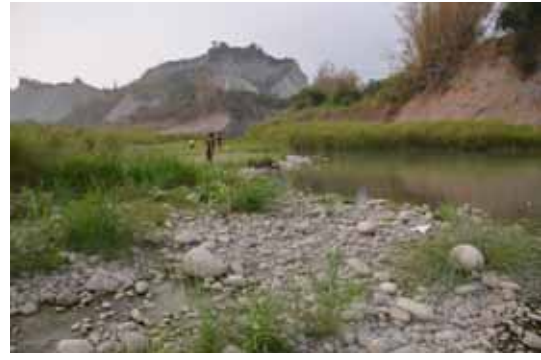
圖 4 鳴頭溪注入曾文溪處，洪水期帶來大量的堆積物擋住右側曾文溪，讓曾文溪流路轉向侵蝕南側的凸岸。

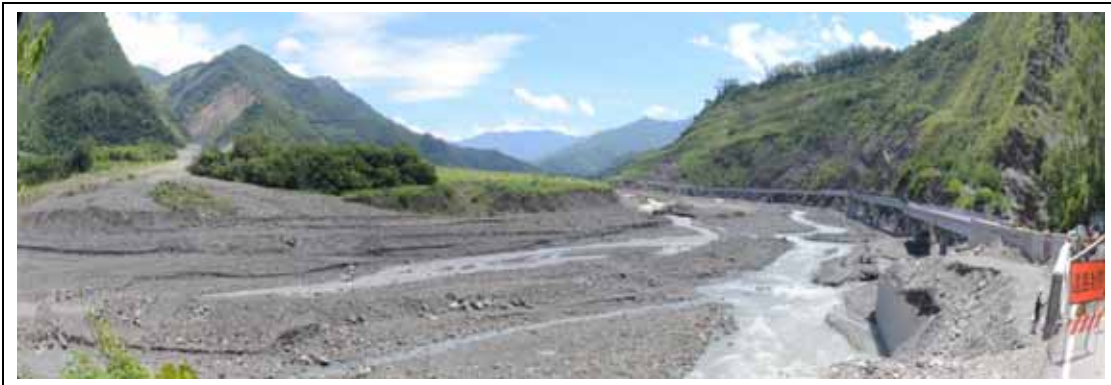
圖 6 左側布唐布那斯溪帶來巨量的沉積物，在與荖濃溪的交會口堆積形成大型沖積扇，曾一度堵住河道形成堰塞湖。經人工開挖整治，現堰塞湖雖已消失，但整個荖濃溪流路還是偏向右側。原本建在右側的南橫公路早已崩毀，新高架公路緊靠右側山壁。今年四月底剛通車，在六月初的梅雨季，部分路段再次遭洪水沖壞。

支流在洪水期間帶來的巨量堆積物，可能不只造成主流流路改道，甚至還會堵住整個河道形成堰塞湖。最著名的例子，首推荖濃溪上游的支流布唐布那斯溪（圖 5）。這條支流在 2009 年的八八風災引發大規模的山崩、土石流，帶來巨量的沉積物堆積在與荖濃溪的交會處形成大型沖積扇（圖 6），塞住整個荖濃溪河道形成堰塞湖。不久堰塞湖潰壩，潰流的洪峰幾乎淹入下游不遠的勤和村（陳立淳，2013）。
