## 中臺灣河川新地貌（三） 大甲溪

### 摘要

大甲溪全長 140 公里，為臺灣四大河川之一。發源於中央山脈的雪山及南湖大山之群彙，主要支流有七家灣溪、南湖溪與合歡溪等。大甲溪之發源地思源啞口(匹亞南)鞍部為一有谷無水的風隙，大甲溪以此風隙與蘭陽溪分水，成為一通俗。大甲溪面積遼闊可分為三段，從高山源頭至德基為大甲溪上游，從德基至石岡壩為大甲溪中游。最後經甲南至清水出海口注入臺灣海峽，為大甲溪下游。大甲河流域為臺灣水資源最豐沛的河川，其中、上游有德基、青山、谷關、天輪和石岡等水壩，是全國水力發電之重鎮。

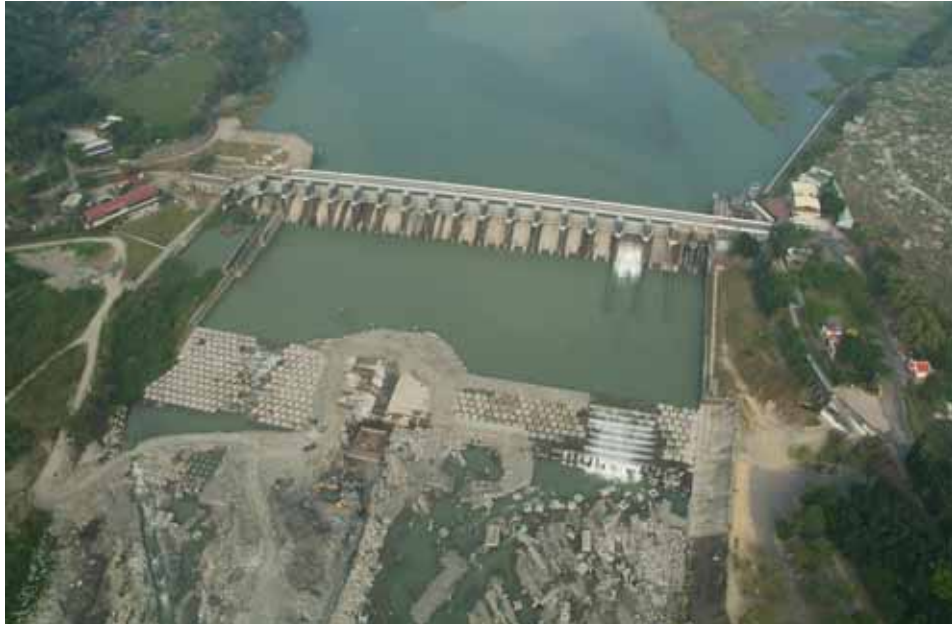
圖 1. 石岡水壩。921 地震毀壞南側閘門後經修復之石岡壩空照圖。

921 地震石岡水壩恰為斷層經過，壩體北側出水口閘門遭強力剪力破壞，南北二側高低落差約 7 公尺（圖 2）。災後重建，並將部分毀壞區保留作為國家地震景觀紀念地，留給後人憑吊。並於第 16 號溢洪道後方設置魚梯試驗道，以維護大甲溪回溯上游之魚類生態（圖 1）。

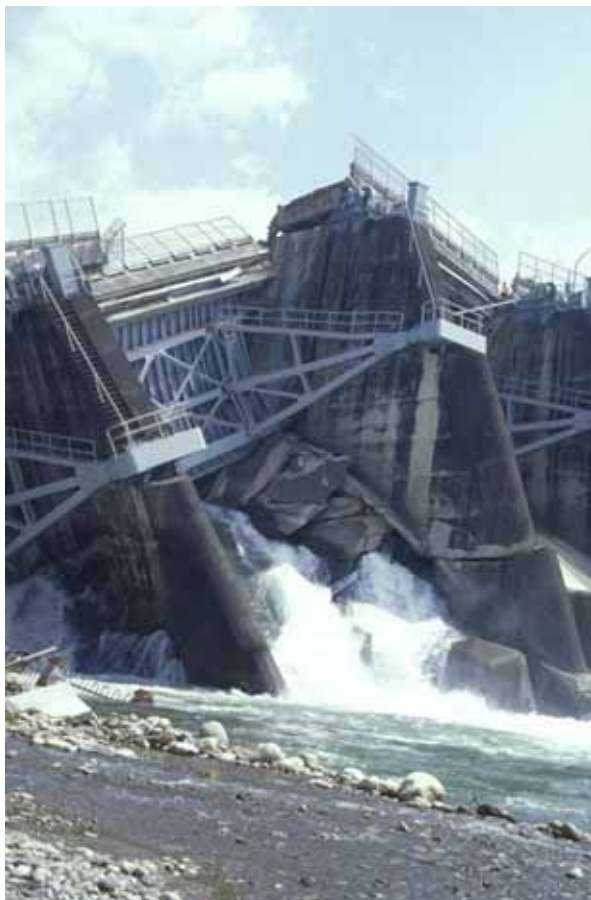
圖 2. 921 地震地表破裂切過石岡壩，造成北側閘門嚴重破壞。南側抬升 9 公尺，北側 2 公尺，兩側高低落差達 7 公尺，致使壩體斷裂毀壞。

集集大地震對於水庫、水壩及攔河堰所造成的損壞，除了大甲河流域的石岡壩因正好處在斷層帶上，遭到嚴重的剪力破壞外，其餘的受損狀況則倖屬輕微。石岡壩劫後的災情慘狀驚天地泣鬼神，慘不忍睹（圖 2）。

石岡壩為鋼筋混凝土的重力壩，由於車籠埔斷層由西南往東北的方向橫行穿過壩址，於是壩體因地層的不等量隆起而導致非常嚴重的結構體破壞。若壩體視為是由相同的 21 座溢洪道閘門的小單元所組成，可發現其第 1 到第 9 個單元，分別抬升隆起約 9.8 公尺，而第 20 個和第 21 個單元則僅隆起抬升約 2.1 公尺，因而第 19 個和第 20 個單元之間有著高達約 7.7 公尺的落差。此一不等量的隆起

遂造成壩體間的拉扯斷裂（圖 2），導致閘門嚴重受損以及整個控制操作系統的破壞失靈無法運作，引發水庫蓄水完全洩光，造成災後大臺中地區無水可用的窘境。

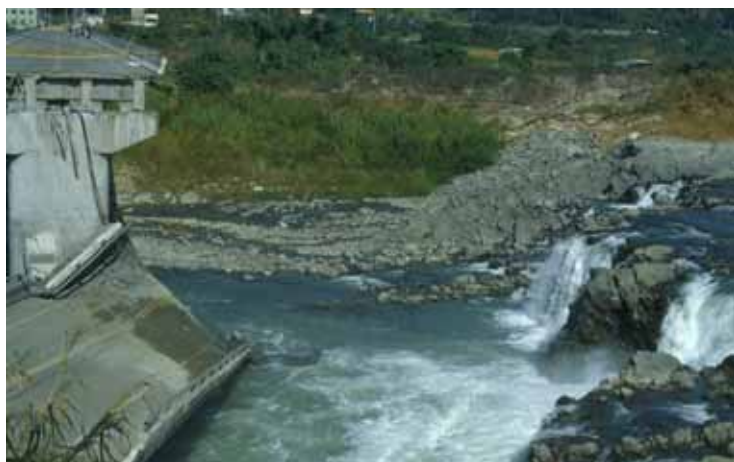
圖 3. 埤豐瀑布。921 地震車籠埔斷層地表破裂造成埤豐橋毀壞，大甲溪河床埤豐瀑布誕生。

由於車籠埔斷層破裂帶高不等量的抬升降起，位於埤頭——東勢之埤豐橋東側的大甲溪河床，大落差加上湍急的水流就誕生了埤豐瀑布（圖 3）。活動斷層、地震斷橋與剝那間造成的瀑布，成為一大地質奇觀與難能可貴的地球科學和鄉土教學素材。埤豐瀑布斷層破裂帶正處於錦水頁

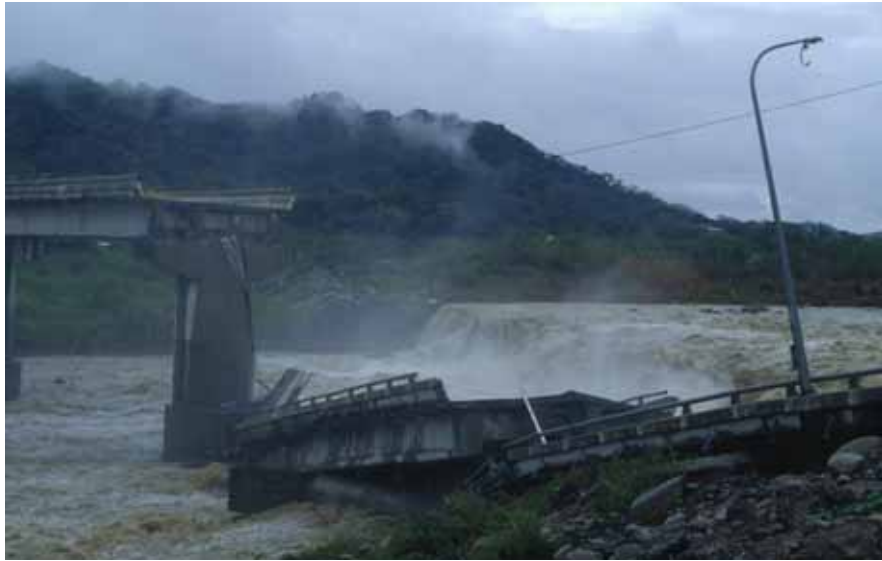
圖 4. 2001 年桃芝颱風大雨沖刷埤豐瀑布，大甲溪河水暴漲情形。

岩地層分布區域，破裂軟弱的岩層，不耐風化與河流沖刷侵蝕。2001 年 7 月 29 日桃芝颱風來襲，強風大雨，使得大甲溪中上游發生嚴重的土石流，河水暴漲沖刷（圖 4、5），滾滾激流挾雜大量泥沙石塊沖刷而下，埤豐瀑布就此逐漸消逝（圖 6、7）。地震災後加上多年來的暴雨、山崩和土石流，讓大甲溪河床瞬息萬變，時至今日又有了新的地貌（圖 7），在天氣晴朗的平常時日，石崗壩以下，大甲溪的水流受水庫的儲水與調節控制，似乎平順流暢。但於梅雨或颱風季節，有時暴雨來襲引起山洪爆發，石崗水壩也不得不調節洩洪。強力水流沖擊橋樑與河岸防波堤下，不但強力的工程設施尚且岌岌可危，更何況破碎軟弱的頁岩地層，此地貌恐怕也無法維持長久。

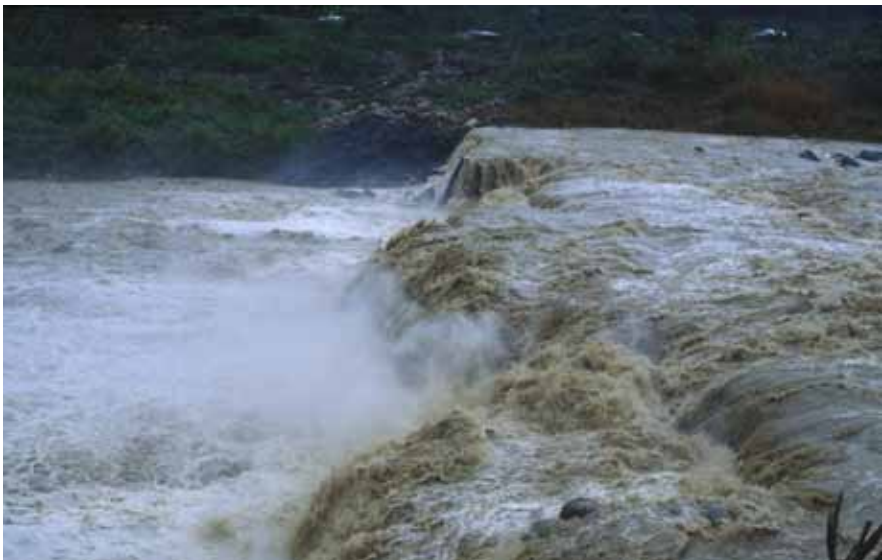
圖 5. 大雨滾滾激流沖刷，埤豐瀑布毀於旦夕。

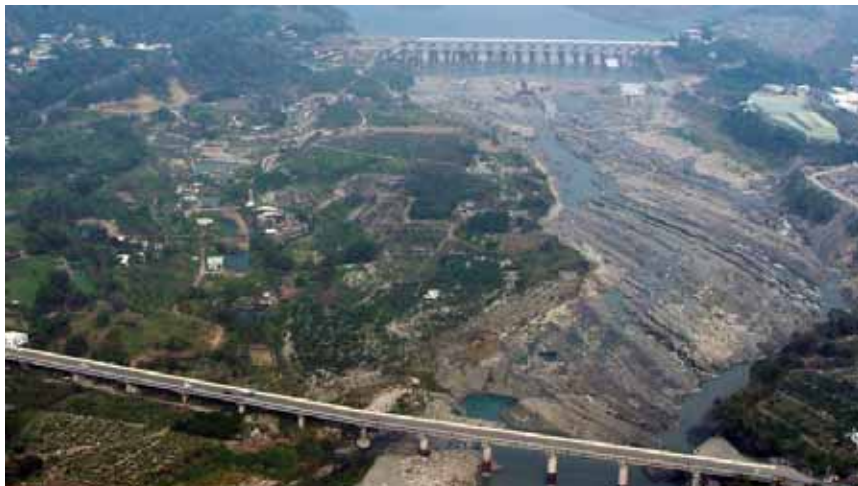
圖 6. 石岡水壩—埤豐橋間大甲溪河床新地貌

大甲溪石岡壩——埤豐橋——埤頭山河段（圖 6）地層屬錦水頁岩，含螃蟹化石，推測原為潮間帶之泥質沉積環境，頁岩層理發育，泥質膠結不良，岩質軟弱不強硬，容易因風化、沖蝕而流失。而於埤頭山——后豐大橋——豐原頂角潭大甲溪河岸，本為三義斷層之露頭，921 大地震，使得斷層再度活躍，地質不穩定，整治不易。礫岩惡地本已一片光禿，更由於座落於攻擊坡，強勁水流沖蝕並淘空其底部，引發崩塌，地形地貌常有所改變（圖 8）。

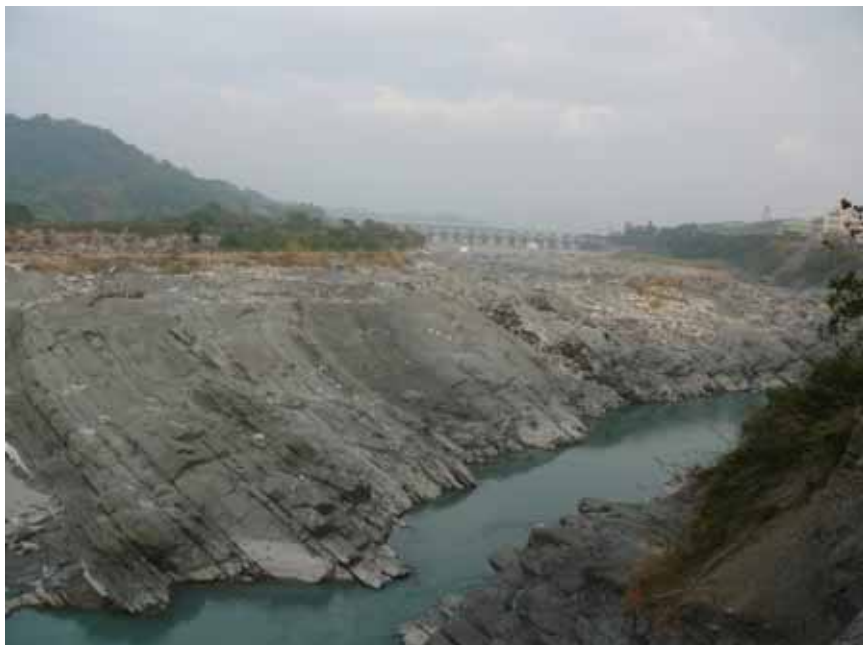
圖 7. 大甲溪埤豐瀑布消失後埤豐橋一帶河床新地貌

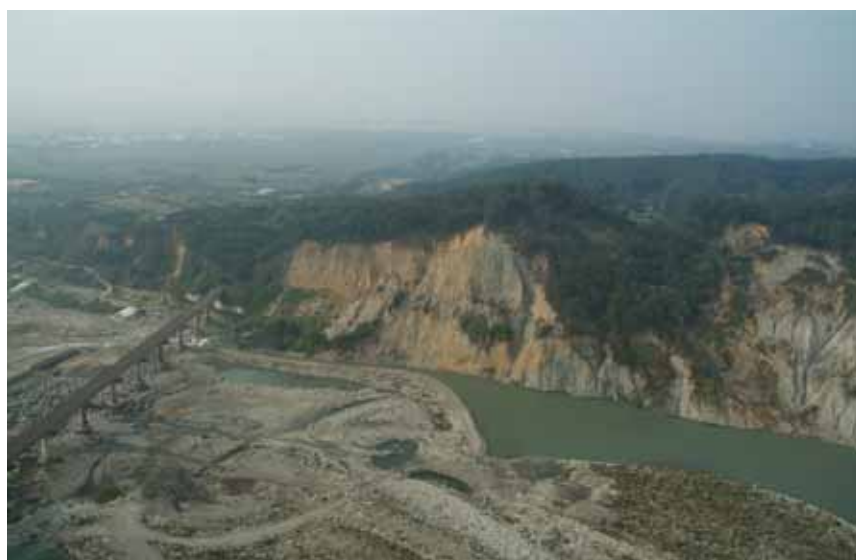
圖 8. 大甲溪豐原頂角潭段(后豐鐵馬道——大甲溪橋)三義斷層舊址整治後現況

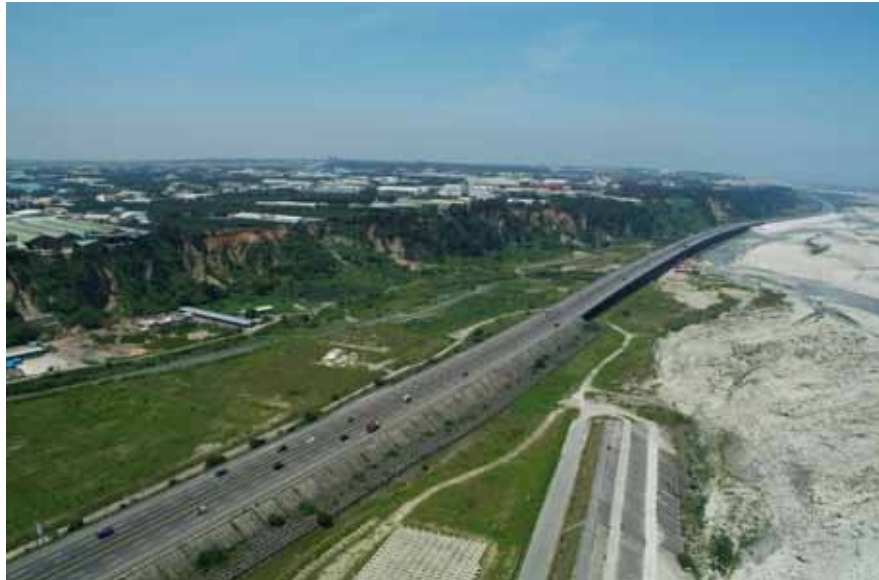
圖 9. 大甲溪神岡——清水段大甲溪沿岸地層多屬頭嵙山層礫岩地層

神岡——清水段（圖 9）大甲溪沿岸為大肚臺地邊緣地帶，主要為頭料山層與紅土臺地堆積層。此二大地層礫石的來源大多為雪山山脈白冷層或四稜砂岩之

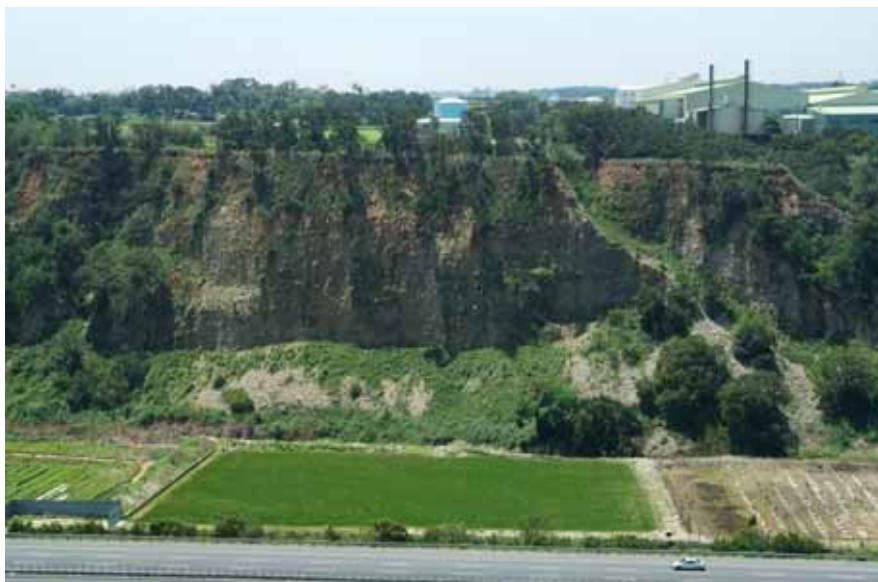
圖 10. 大甲溪大肚山臺地外緣頭嵙山層不當開挖易坍塌邊坡，沖刷土石危及大甲溪流暢。

石英岩，岩質堅硬為良好之碎石骨材。因而沙石場林立，常以疏浚河川為由，不當的採掘沙石，造成邊坡不穩定，加速崩坍。大雨侵襲期間，土石流常造成大甲溪河流阻塞，河流改道漫流，易氾濫成災。近年來，大甲溪流域山崩和土石流嚴重，河床急遽填高，應予適當疏浚，但如過度開採則易引發邊坡不穩定（圖 10），進而引發土石流，危害國土安全。
