兩岸地震遺址保存與利用的現況

文·圖／蔣正興、張素菁

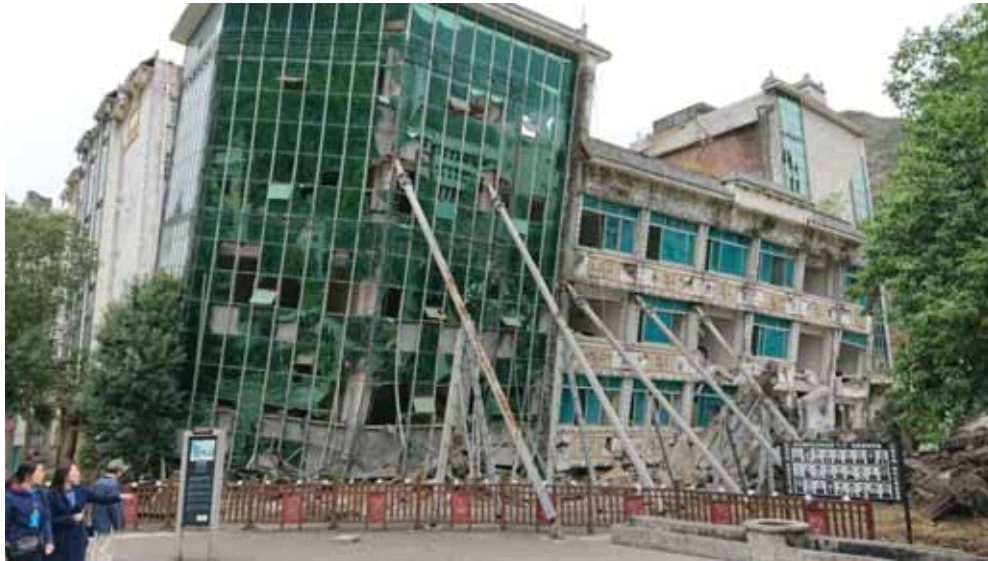
圖 2. 利用鋼柱被動支撐，防止震毀建物倒塌。

利用被動式支撐震損的房屋，防止震毀建物倒塌（圖 2）。此遺址主要功能是讓參觀者能緬懷死者、凝聚救災力量，對於地震、地質及地震工程等相關科學知識鮮有著墨。

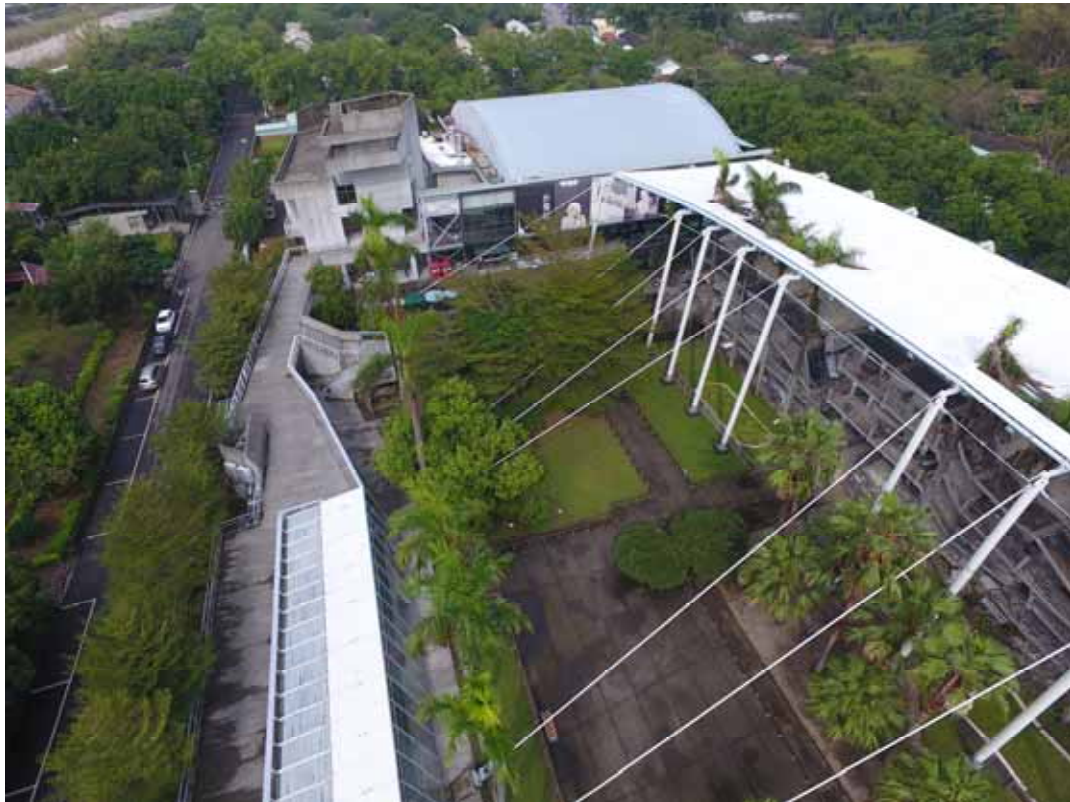
圖 3. 921 地震教育園區利用鋼柱與鋼索構成的巨大頂篷，作為北棟毀壞教室的遮蔽，避免風雨直接侵襲。

反觀國內 921 地震教育園區對地震遺址的保存，包括車籠埔斷層剖面與毀壞教室。要保存車籠埔斷層剖面不是一件容易的事，日本的加藤茂弘先生特別來臺協助將斷層剖面修成 45 度角，使土石牆面不易崩落且易於保存，並在剖面表面塗抹強化藥劑來保護斷層剖面。而毀壞教室有些使用透明壓克力柱與桁架系統進行補強，以維護與支撐結構系統。再以鋼柱與鋼索構成的巨大頂篷作為遮蔽，避免風雨直接侵襲（圖 3）。除了展示功能，園區也利用這些地震遺址，從地球科學、地震工程、人文歷史紀錄 3 個面向，進行地震教育。因此在地震遺址利用上，是可增添地震防災教育的功能。
